**Sprawozdanie z badań dendrochronologicznych
zabytkowych kościołów w województwie śląskim
przeprowadzonych w 2008 roku**

Wiadomości konserwatorskich województwa śląskiego, t. 1

Sprawozdanie z badań dendrochronologicznych zabytkowych kościołów w województwie śląskim przeprowadzonych w 2008 roku*

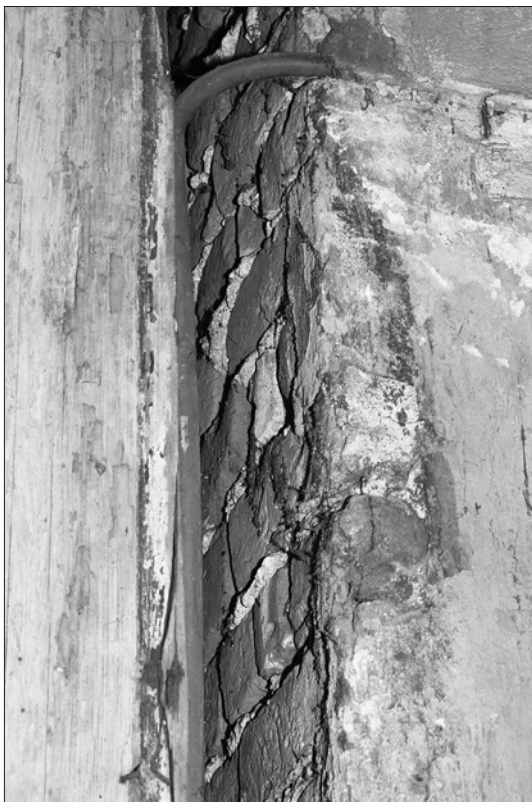
Il. 1. Gliwice-Ostropa, dawny kościół parafialny pw. św. Jerzego, styk murowanej ściany tęczowej prezbiterium ze wschodnią ścianą drewnianej nawy po stronie północnej. Widoczny brak opracowania lica muru prezbiterium, świadczący o jednoczesnej budowie prezbiterium i nawy. Fot. A. Konieczny 2008

Obserwacje poczynione na styku drewnianej nawy z murowanym prezbiterium pozwalają stwierdzić, że obie części kościoła zrealizowano równocześnie, ale co najmniej w trzech fazach budowlanych. W pierwszej fazie powstały mury prezbiterium do wysokości ok. 210 cm. Następnie, w oddaleniu o ok. 10 cm od ściany zachodniej prezbiterium, wybudowano drewnianą nawę. W kolejnej fazie – przy istniejącej już nawie – wzniesiono mury prezbiterium górnej partii. Za takim przebiegiem procesu budowlanego przemawiają ślady na ścianie tęczowej, widoczne w szczelinie między drewnianą ścianą nawy a ścianą prezbiterium. Lico zachodnie ceglanej ściany prezbiterium jest do wysokości ok. 210 cm otynkowane, wyżej zaś pozostawione w stanie surowym. Mur górnej partii nie jest spoinowany, a wyciśnięta spomiędzy cegieł zaprawa nie została nawet z grubsza zebrana (Il. 1). Takie niedbałe potraktowanie lica można jedynie wytłumaczyć murowaniem górnej partii ściany tęczowej od strony prezbiterium przy braku dostępu od strony nawy.

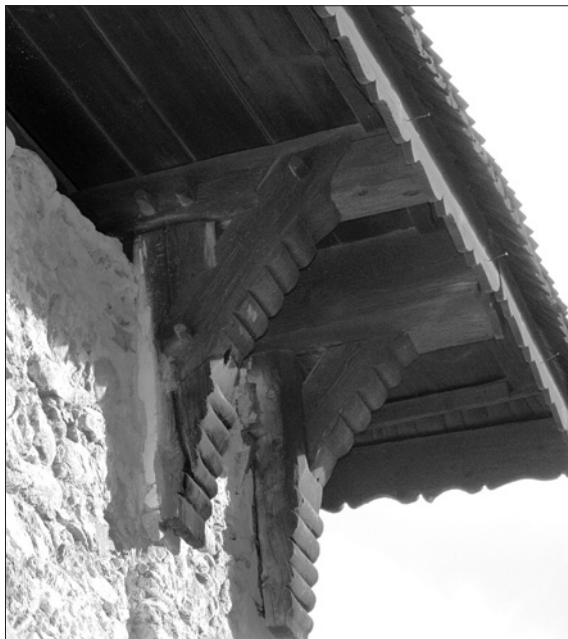
Il. 2. Sądów, kościół parafialny pw. św. Józefa. Wolno stojąca dzwonnica. Elewacja wschodnia z dekoracyjnymi zaczepami dopasowanymi do grubości muru dolnej kondygnacji. Fot. A. Konieczny 2008

czowane zaczepy (Il. 2) pod gontowym zadaszeniem otrzymały już mocowania wymierzone na grubość tych murów. Można więc przyjąć, że dzwonnica powstała w trakcie jednej fazy w latach 1671–1672, w formie drewniano-murowanej, i w takiej dotrwała do naszych czasów. Podczas badań nie natrafiono na żadne starsze elementy, które mogłyby pochodzić z wcześniejszej konstrukcji. Wobec tego rodzi się pytanie, gdzie znajdowała się i jaką formę miała gotycka dzwonnica¹⁹. Być może, pozostałości po drewnianej wieży należałoby szukać na zachodniej elewacji nawy. Badania takie nie byłyby łatwe, gdyż ewentualne ślady mo-

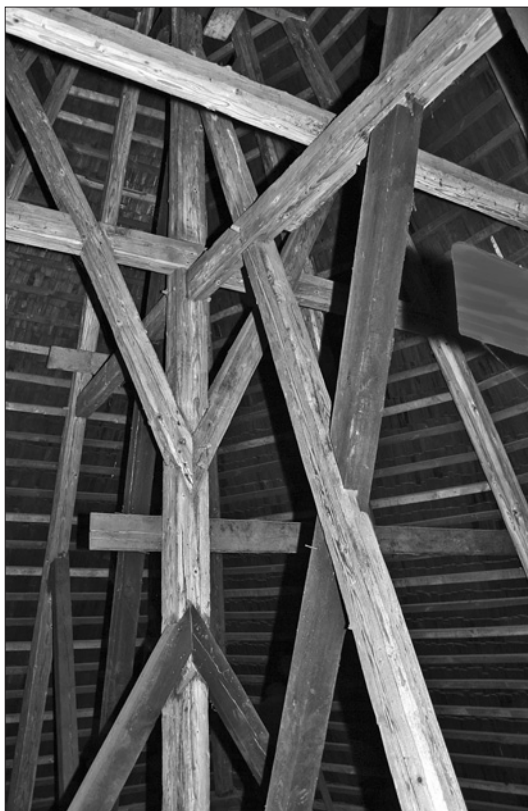
podciągów, na którym spoczywa więźba z 1427 roku. Z oględzin wynika, że więźba dachowa prezbiterium wcześniej opierała się bezpośrednio na murze, zaś podbudowa jest konstrukcją wtórną. Na podbudowie więźba została posadowiona w ten sposób, że jej pierwotne belki wiązarowe, z przybitymi od spodu deskami stropu, pozostały na dawnych miejscach, natomiast krokwie spięto wyżej nowymi belkami wiązarowymi (Il. 4). Jedynie badania dendrochronologiczne mogły wyjaśnić, czy zmiana ta była tylko korektą pierwotnego planu budowy przeprowadzoną w trakcie montażu więźby w 1427 roku, czy też wynikiem jakiejś poważnej przebudowy kościoła w czasach późniejszych. W trakcie analizy okazało się, że drewno jodłowe, z którego wykonane jest podwyższenie i nowe belki

Il. 3. Sieroty, kościół parafialny pw. Wszystkich Świętych. Więźba dachowa nad prezbiterium w widoku od północnego zachodu. Fot. A. Konieczny 2008

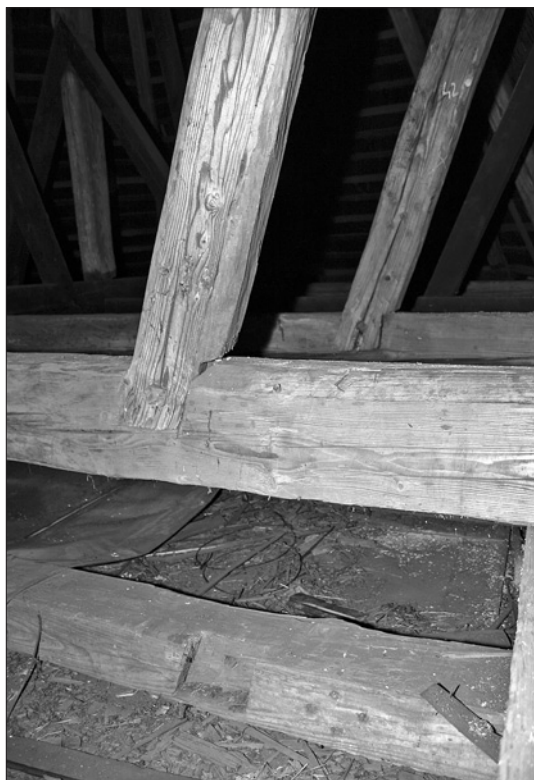
Il. 4. Sieroty, kościół parafialny pw. Wszystkich Świętych. Więźba dachowa nad prezbiterium. IV od zachodu wiązar, strona południowa w widoku od zachodu. Dołem widoczna oryginalna belka wiązarowa z 1427 r. (ze znakiem montażowym), górą wtórna belka z czasu podwyższenia więźby w 1544 r., połączona z oryginalnym mieczem stropowym. Fot. A. Konieczny 2008

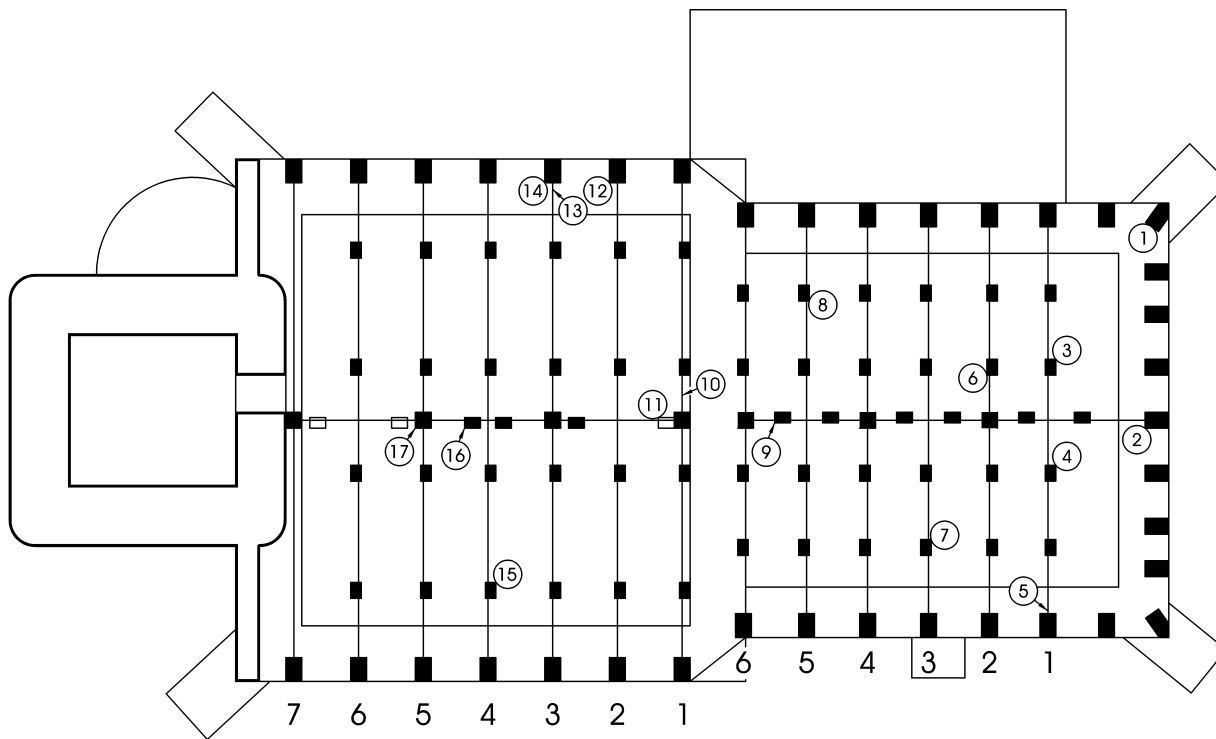
Do analizy dendrochronologicznej z obu wieżb pobrano łącznie 17 próbek drewna (Il. 7), z tego 14 próbek drewna jodłowego, 2 świerkowego i 1 sosnowego. Sukcesem zakończyło się datowanie 12 próbek jodłowych. Z badań wynika, że materiał na wieżbę nad prezbiterium pozyskano podczas jednego wyrębu, na jesieni 1420 roku lub zimą na przełomie lat 1420 i 1421 (Il. 8). Zatem prace ciesielskie mogły się rozpocząć najwcześniej na wiosnę 1421 roku. Natomiast jodły na wieżbę nad nawą ścięto wczesną wiosną 1426 roku. Założenie tej konstrukcji mogło zostać zrealizowane jeszcze w tym samym roku.

Il. 7. Karchowice, kościół parafialny pw. św. Katarzyny Aleksandryjskiej. Schemat więźb dachowych z miejscami pobrania próbek drewna do badań dendrochronologicznych. Oprac. A. Koniczny

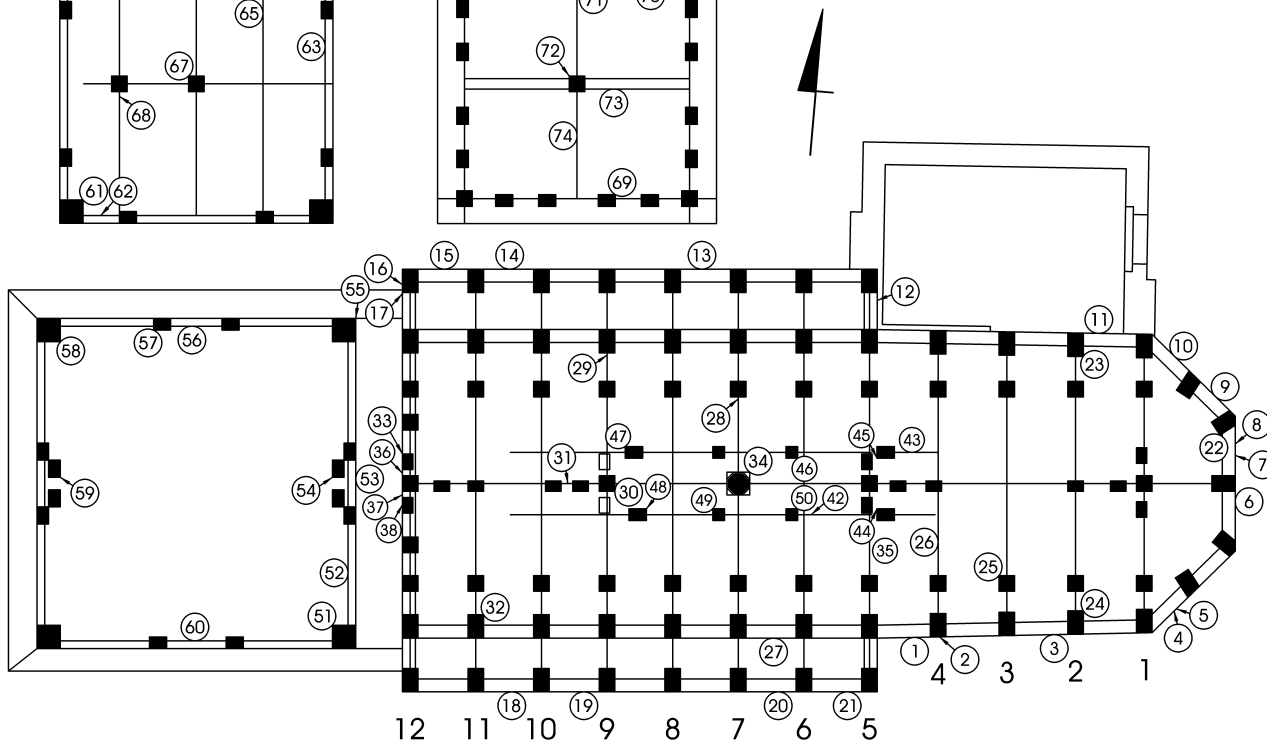
Do analizy dendrochronologicznej pobrano łącznie 76 próbek drewna (Il. 9), w tym 48 próbek drewna jodłowego, 17 dębowego i 11 świerkowego. Sukcesem zakończyło się datowanie 41 próbek. Próbki pobrane ze zrębu ścian i elementów więźby dachowej, wykonanych z drewna jodłowego, pozwoliły na jednoznaczne ustalenie daty ścinki drzew. Okazało się, że prawie cały materiał

Il. 9. Łaziska, kościół parafialny pw. Wszystkich Świętych. Miejsca pobrania próbek drewna do badań dendrochronologicznych.
Oprac. A. Konieczny

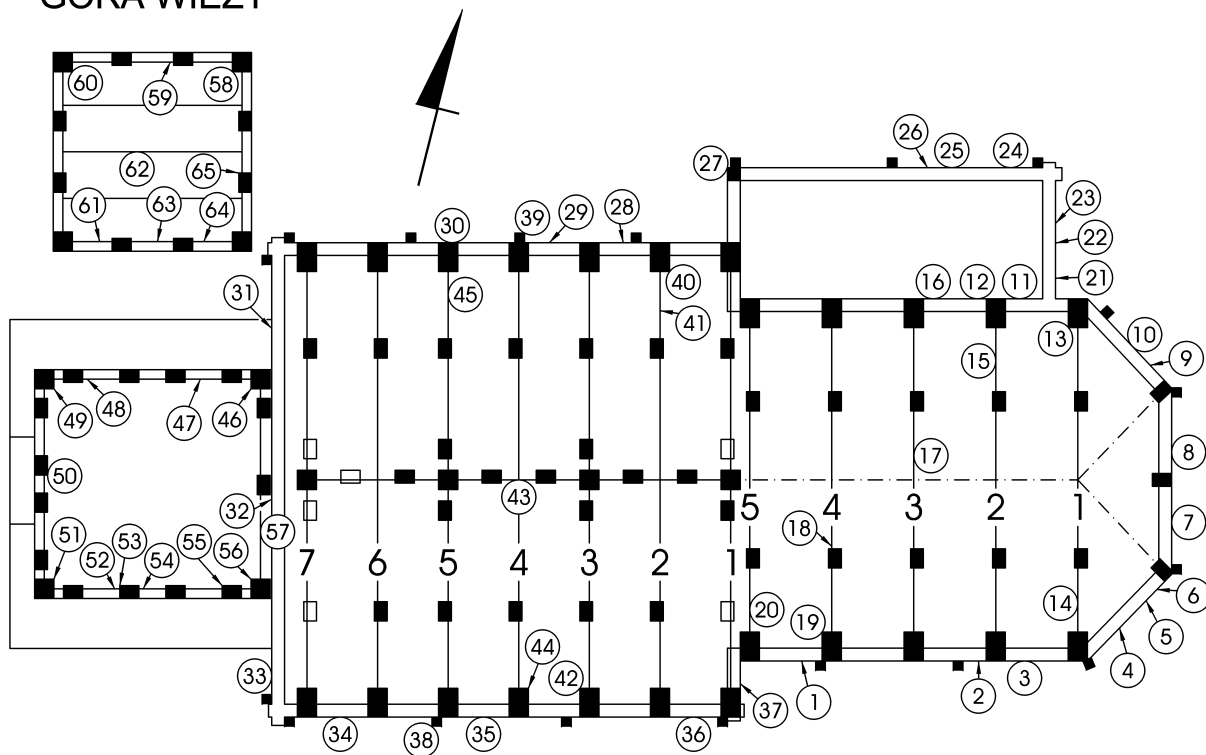
Do badań dendrochronologicznych pobrano łącznie 67 próbek drewna (Il. 17), z tego 22 próbki drewna jodłowego, 20 świerkowego, 19 dębowego i 6 sosnowego. Sukcesem zakończyło się datowanie 26 próbek. Analiza próbek wykazała, że poszczególne części kościoła wykonane zostały z różnorodnego materiału. Prezbiterium i nawa wzniesione zostały z drewna jodłowego i świerkowego na podwalinie dębowej, zakrystia ze świerkowego na podwalinie dębowej, wieża – z drewna dębowego (dwie dolne kondygnacje), jodłowego (trzecia kondygnacja) i sosnowego (dach). Więźba nad prezbiterium, o prostej konstrukcji krokwiowo-jętkowej z jedną jętką, skośnymi mieczami stopowymi, 5-wiązarowa, zbudowana z drewna sosnowego (belki wiązarowe), świerkowego i jodłowego. Najbardziej jednorodna pod względem użytego materiału jest więźba nad nawą, wykonana jedynie z drewna jodłowego. Jest to konstrukcja storczykowa dwujętkowa, z parą zastrzałów „V” i na przemian ustawionymi wiązarami pełnymi (ze słupami) i pustymi. Słupy wiązarów pełnych stoją na nadciągu (podwalinie), z którym związane są mieczami stopowymi.

Il. 17. Zacharzowice, kościół filialny pw. św. Wawrzyńca. Miejsca pobrania próbek drewna do badań dendrochronologicznych.
Oprac. A. Koniczny
