**Badania dendrochronologiczne
zabytkowych kościołów drewnianych
w województwie śląskim w 2009 roku**

Wiadomości konserwatorskich województwa śląskiego, t. 2

Katowice 2010

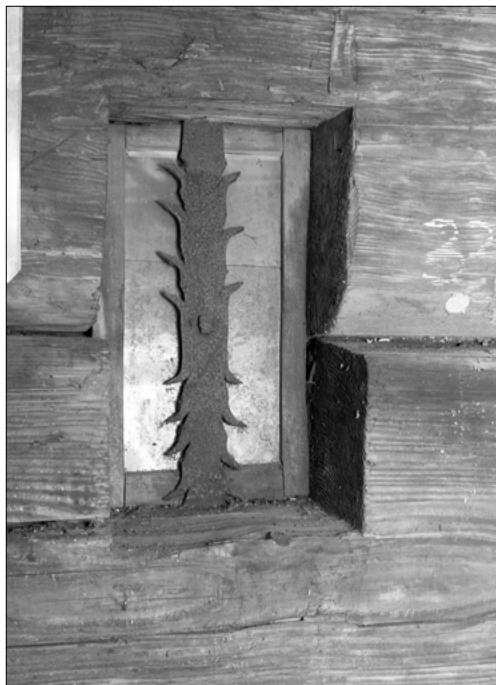
Il. 1. Bielowicko, kościół parafialny pw. św. Wawrzyńca. Okienko wschodnie zakrystii z czasu budowy kościoła z kutą kratą. Fot. A. Konieczny 2009

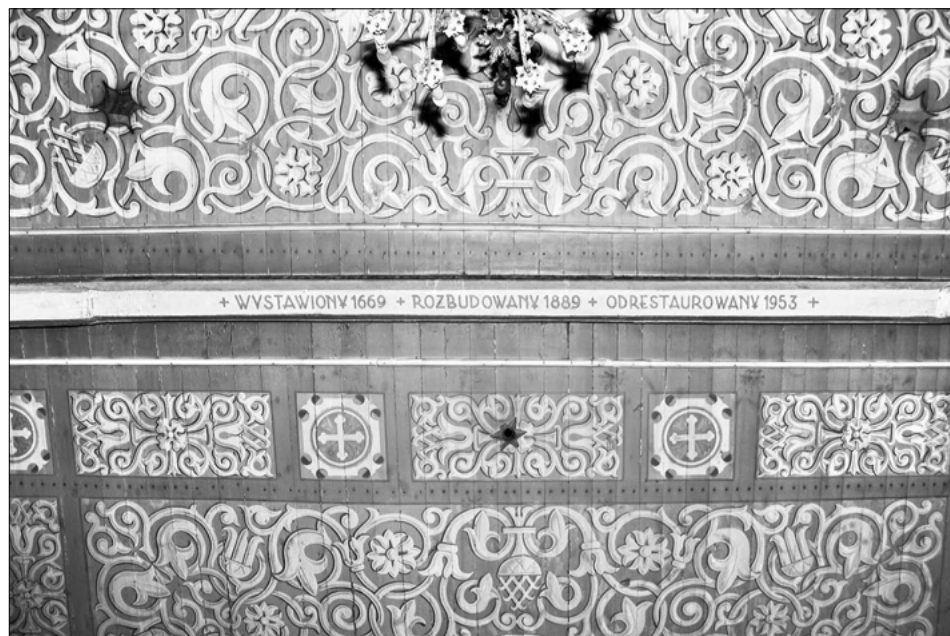
BUDOWANY 1889 + ODRESTAUROWANY 1953 +” (Il. 2), który powtarza wcześniejszą inskrypcję w tym miejscu⁷. W literaturze odnotowano, że w roku 1857 kościół był remontowany⁸, a w latach 1888–1889, podczas przebudowy, przedłużono nawę i dodano dwuwieżową fasadę⁹.

Il. 2. Bobrowniki, dawny kościół parafialny pw. św. Wawrzyńca. Belka podciągu w prezbiterium z namalowanym napisem. Fot. A. Konieczny 2009

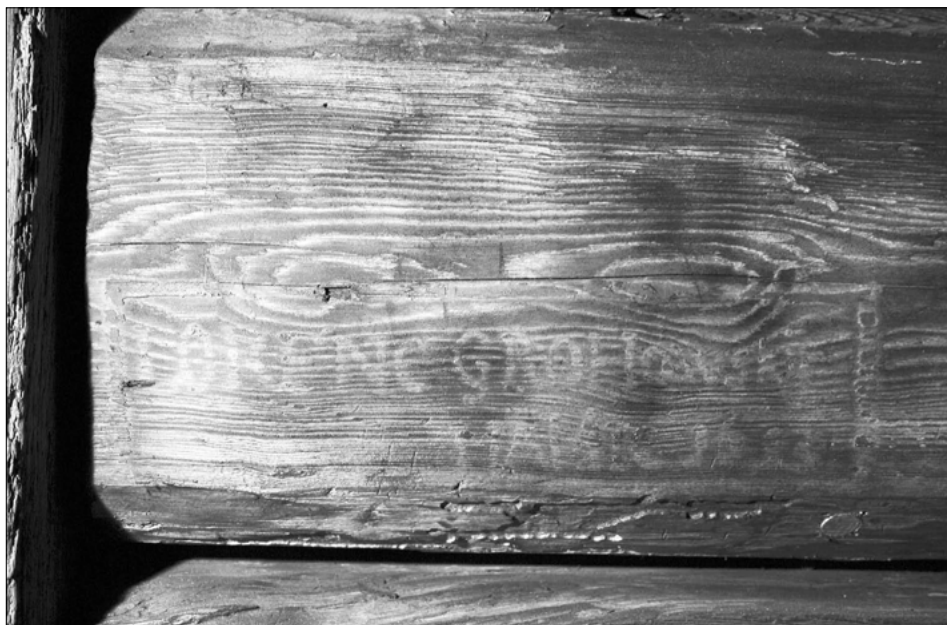
Il. 3. Brusiek, kościół filialny pw. św. Jana Chrzciciela. Sygnatura przy portalu północnym „Lorenc Grohowski Malar 1693”. Fot. A. Konieczny 2009

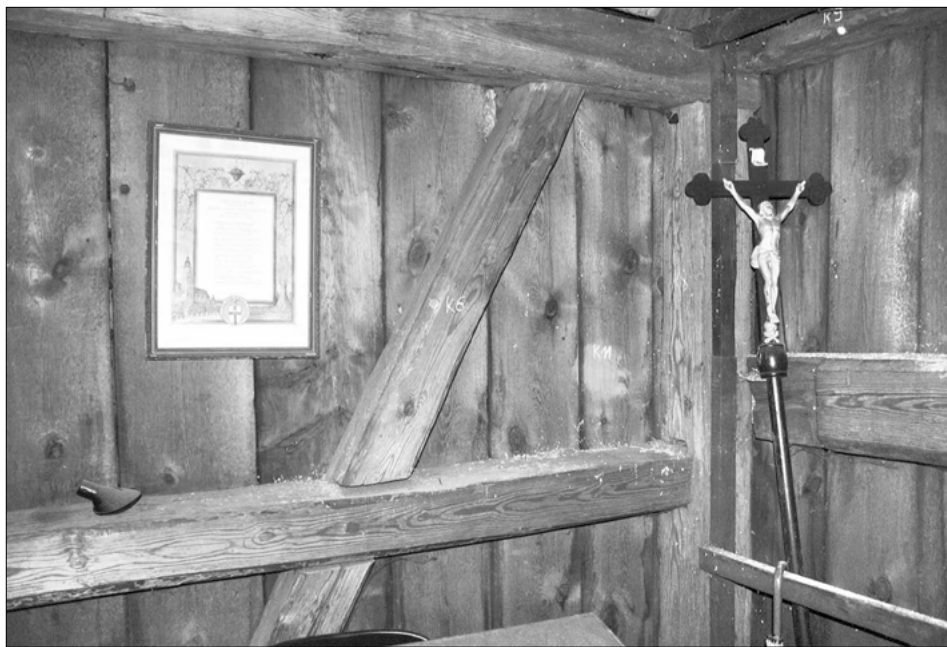
Il. 4. Brusiek, kościół filialny pw. św. Jana Chrzciciela. Kruchta północna. Miejsca do badań dendrochronologicznych na deskach szalunku kruchty. Fot. A. Konieczny 2009

Kościół w Brušku był kilkakrotnie remontowany. W roku 1812 wykonano deski na szalunek kruchty północnej (pr. 66–67)¹⁶; w tym samym czasie wymieniono podwalinę dębową w północnej ścianie kruchty (pr. 60). Naprawę ścian nawy przeprowadzono ok. roku 1900, wymieniając niektóre bierwiona (pr. 18, 23) na nowe, wyciosane z drewna ze ścinki jesienno-zimowej z przełomu lat 1899 i 1900. Zapewne z tego okresu pochodzi również ceglana podmurówka, zastępująca w niektórych miejscach pierwotne podwaliny dębowe. Jak się okazało, drewniany kościół w Brušku jest starszy dokładnie o 100 lat od malowidła, którego sygnatura z datą „1693” wcześniej m.in. posłużyła do jego datowania.

¹⁶ Dzięki datowaniu dendrochronologicznemu uniknięto w trakcie remontu w 2009 r. wymiany zabytkowych desek szalunku kruchty północnej na nowe.

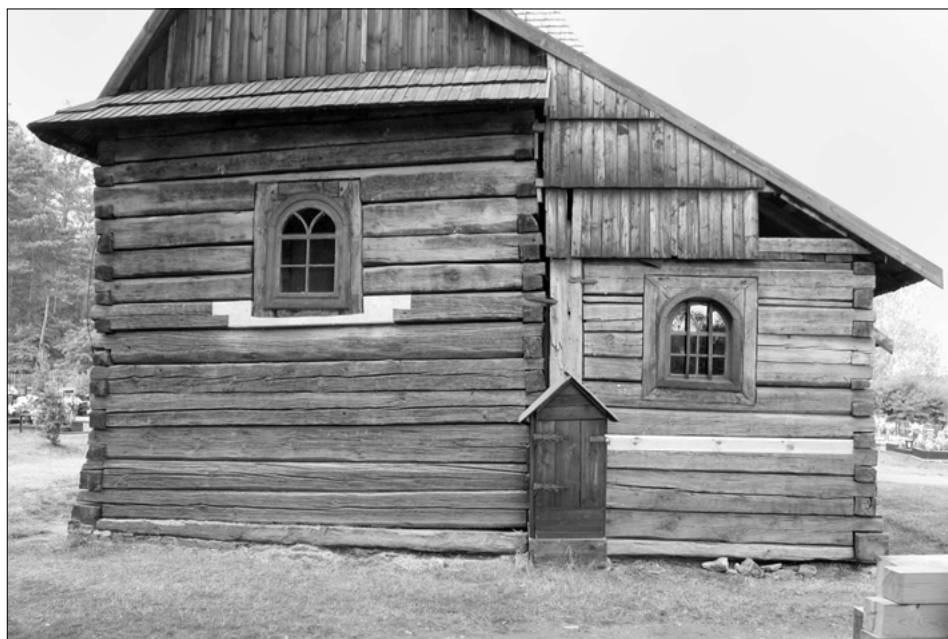
Ogłędziny kościoła poprzedzające badania dendrochronologiczne pozwoliły stwierdzić, iż zakrystia wraz z kruchtą północną powstały w późniejszym okresie (Il. 5). Badania dendrochronologiczne datują tę fazę budowlaną na rok 1723, ponieważ drewno, z którego wykonano elementy ścian zakrystii i kruchtę, pozyskano w trakcie jednej ścinki jesienno-zimowej lat 1722/23.

Il. 5. Brusiek, kościół filialny pw. św. Jana Chrzciciela. Elewacja wschodnia po zdjęciu gontu podczas remontu w 2009 r. Połączenie ścian prezbiterium i zakrystii, świadczące o budowie obu części kościoła w różnym czasie. Fot. A. Konieczny 2009

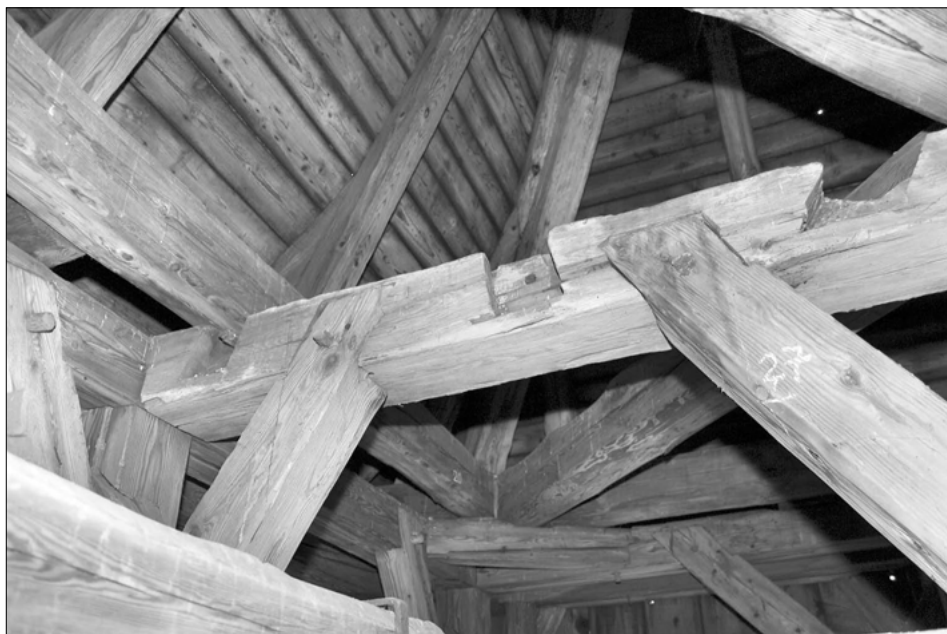
Widoczne na oczeple ramy środkowej izbicy dawne gniazda po złączach ciesielskich świadczą o tym, iż obecna więźba dachowa wieży jest konstrukcją wtórną (Il. 6). Na jednej z belek (podwalinie) wycięto datę „1856” (Il. 7), co mogłoby wskazywać na czas jej montażu. Jednak data ta – mimo analizy grupy 10 próbek – nie została potwierdzona datowaniem dendrochronologicznym, ponieważ użyte do budowy drewno sosnowe ma niewielką liczbę pierścieni przyrostów rocznych (ok. 50). Ponadto elementy tej konstrukcji zostały mocno zniszczone przez

Il. 6. Gliwice-Ostropa, dawny kościół parafialny pw. św. Jerzego, wieża. Oczep środkowy izbicy z widocznymi gniazdami po złączach ciesielskich pierwotnej konstrukcji dachu wieży. Fot. A. Konieczny 2009

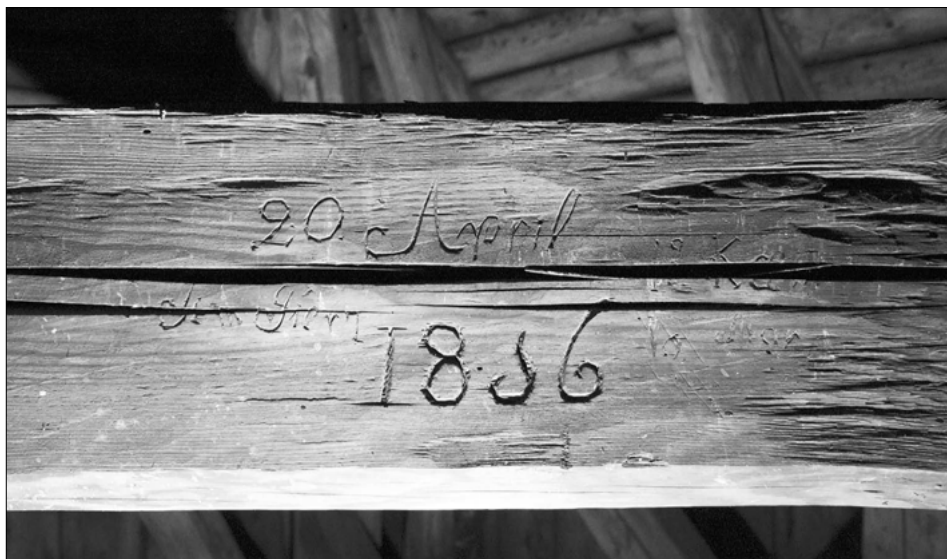
Il. 7. Gliwice-Ostropa, dawny kościół parafialny pw. św. Jerzego, wieża. Oczep środkowy izbicy z widocznymi gniazdami po złączach ciesielskich pierwotnej konstrukcji dachu wieży. Fot. A. Konieczny 2009

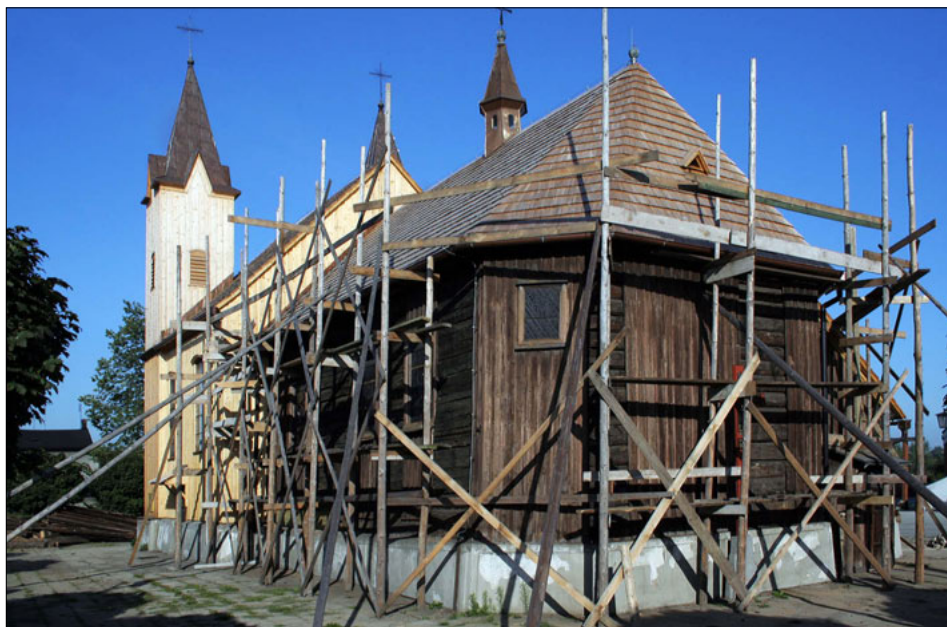
Il. 8. Bobrowniki, dawny kościół parafialny pw. św. Wawrzyńca. Widok od południowego wschodu. Ściany kościoła w trakcie remontu w 2009 r. Fot. A. Konieczny 2009

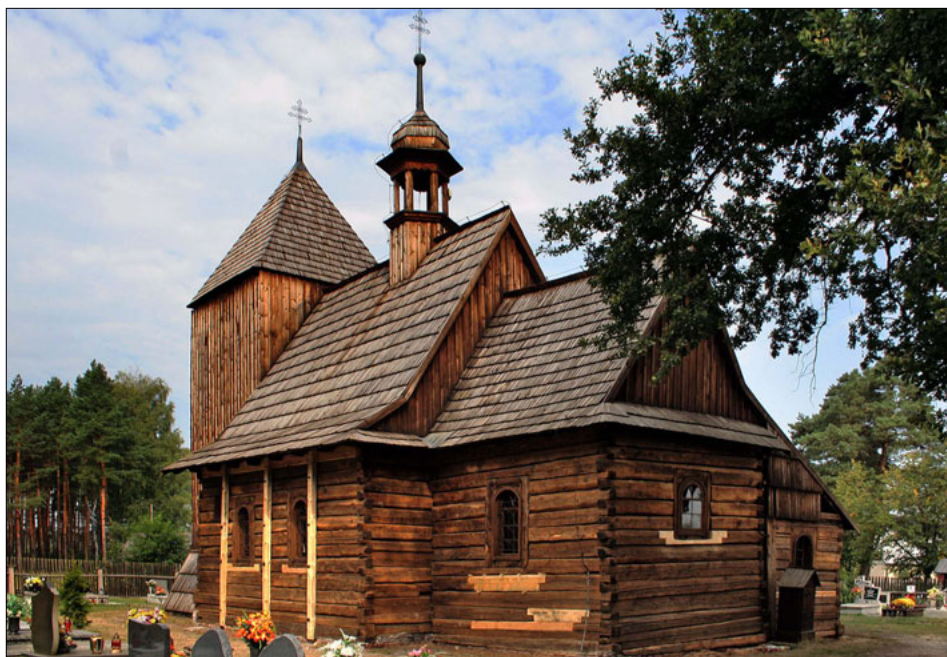
Il. 9. Brusiek, kościół filialny pw. św. Jana Chrzciciela. Widok od południowego wschodu. Ściany kościoła po zdjęciu gontu w trakcie remontu w 2009 r. Fot. A. Konieczny 2009

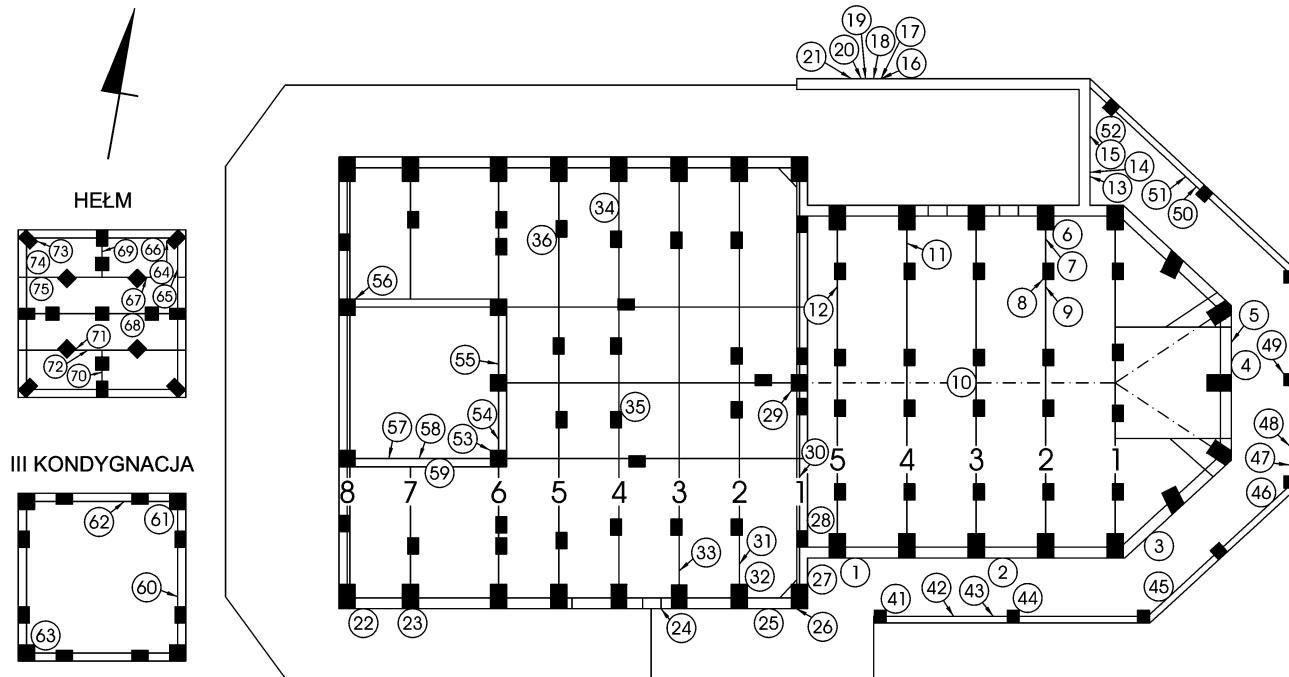
Do analizy dendrochronologicznej pobrano łącznie 76 próbek drewna, z tego 42 próbki drewna jodłowego, 13 modrzewiowego, 10 dębowego, 10 świerkowego i jedną próbkę drewna sosnowego. Sukcesem zakończyło się datowanie 40 próbek (Il. 10. na kolorowej wkładce).

Il. 10. Bielowicko, kościół parafialny pw. św. Wawrzyńca. Miejsca pobrania próbek drewna do badań dendrochronologicznych.
Oprac. A. Koniczny

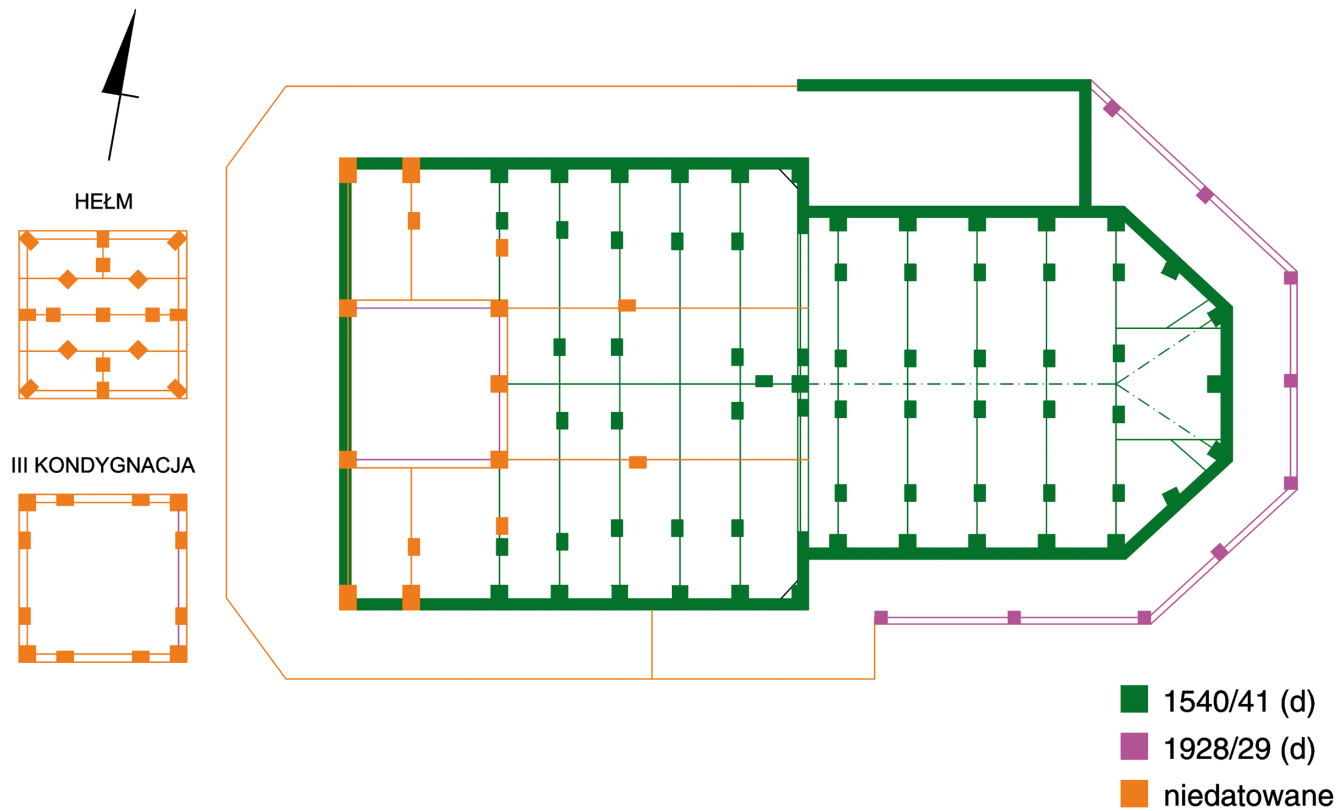
Analiza dendrochronologiczna wykazała, że do budowy ścian prezbiterium, zakrystii i nawy użyto wysokogatunkowego drewna jodłowego, pozyskanego w dwóch kampaniach: w ścinie letniej roku 1540 i jesienno-zimowej 1540/41 (Il. 11. na kolorowej wkładce). Na tej podstawie można stwierdzić, że prace budowlane przy kościele rozpoczęto najwcześniej po ostatniej ścinie, czyli na wiosnę roku 1541.

Il. 11. Bielowicko, kościół parafialny pw. św. Wawrzyńca. Fazy budowy ustalone na podstawie badań dendrochronologicznych.
 Oprac. A. Koniczny

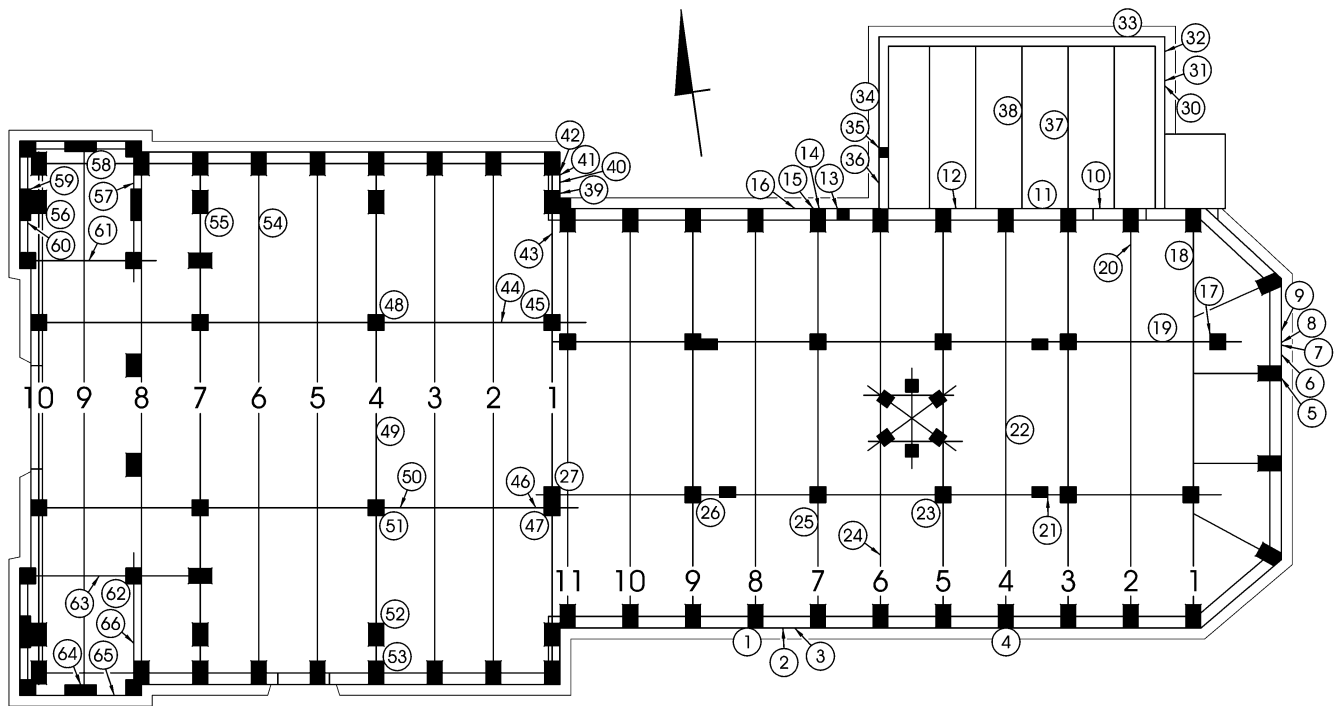
i jedną próbkę drewna świerkowego (Il. 12. na kolorowej wkładce). Sukcesem zakończyło się datowanie 37 próbek. Już na podstawie pobieżnych oględzin odsłoniętych ścian kościoła można było stwierdzić, że do budowy prezbiterium i zakrystii użyto zdecydowanie innego materiału niż do konstrukcji ścian nawy. W trakcie budowy prezbiterium i zakrystii oprócz elementów nowych wykorzystano bowiem pewną ilość drewna rozbiórkowego. Elementy użyte wtórnie mają większe przekroje niż nowe, ale ze względu na niewystarczającą długość były sztukowane. Zapewne są to fragmenty bierwion starszej konstrukcji, które po ponownym wbudowaniu często zostały obrócone swoją pierwotnie zewnętrzną stroną (być może bardziej zniszczoną) do wnętrza kościoła. Takie położenie starych bierwion uniemożliwiło pobranie z nich próbek, ponieważ strona z offisem, tzn. z miejscem gwarantującym komplet słoików w próbce, znalazła się wewnątrz kościoła pod boazerią, której nie zdjęto w trakcie prac remontowych w roku 2009. Pozyskanie czterech dobrych próbek z elementów ułożonych offisem na zewnątrz (pr. 14–16, 31) okazało się wystarczające do datowania drewna rozbiórkowego. Rok ścinki sosen i jodły, z których wykonane są wtórnie użyte elementy, wydatowano na sezon jesienno-zimowy przełomu lat 1522 i 1523. Budowa jakiegoś obiektu z tego drewna, być może wcześniejszego kościoła lub kaplicy, mogła nastąpić w roku 1523. Aby precyzyjnie datować obecne prezbiterium i zakrystię, pobrano próbki z nowych elementów. Wykonane są one z drewna o niskiej jakości, małej liczbie przyrostów rocznych i w znacznym stopniu zniszczonego przez żerujące w nim larwy owadów. Ponadto w trakcie badań stwierdzono, że użyty materiał nie jest jednolity, składa się z trzech gatunków: sosny, jodły i świerka. Taka sytuacja stanowiła duże utrudnienie w czasie prac badawczych. Odwierty wielokrotnie powtarzano, a preparowanie i analiza próbek była bardzo pracochłonna. Ze względu na małą liczbę przyrostów rocznych tylko nieliczne próbki dały zadowalający wynik w bezpośrednim porównaniu z chronologiami wzorcowymi. Większa część próbek sosnowych z kościoła w Bobrownikach datowana jest w oparciu o utworzoną z ich pomiarów chronologię średnią. Natomiast bardzo dobre wyniki dała analiza próbek jodłowych. Z zestawienia datowanych próbek wynika, że nowe drewno na budowę prezbiterium i zakrystii organizowano już kilka lat przed rozpoczęciem prac budowlanych. Pierwsza ścinka odbyła się w sezonie jesienno-zimowym na przełomie lat 1854 i 1855; ostatnia na przełomie lat 1856 i 1857 (Il. 13. na kolorowej wkładce). To samo dotyczy próbek z więźby dachowej prezbiterium, przy czym ostatnią ścinkę drzew, z których wykonane zostały pojedyncze elementy więźby dachowej, podjęto na wiosnę roku 1857. Na podstawie tych ustaleń można wysnuć wniosek, że budowę prezbiterium i zakrystii przeprowadzono w roku 1857, wykorzystując przy tym sporą część mate-

Il. 12. Bobrowniki, dawny kościół parafialny pw. św. Wawrzyńca. Miejsca pobrania próbek drewna do badań dendrochronologicznych.
 Oprac. A. Koniczny

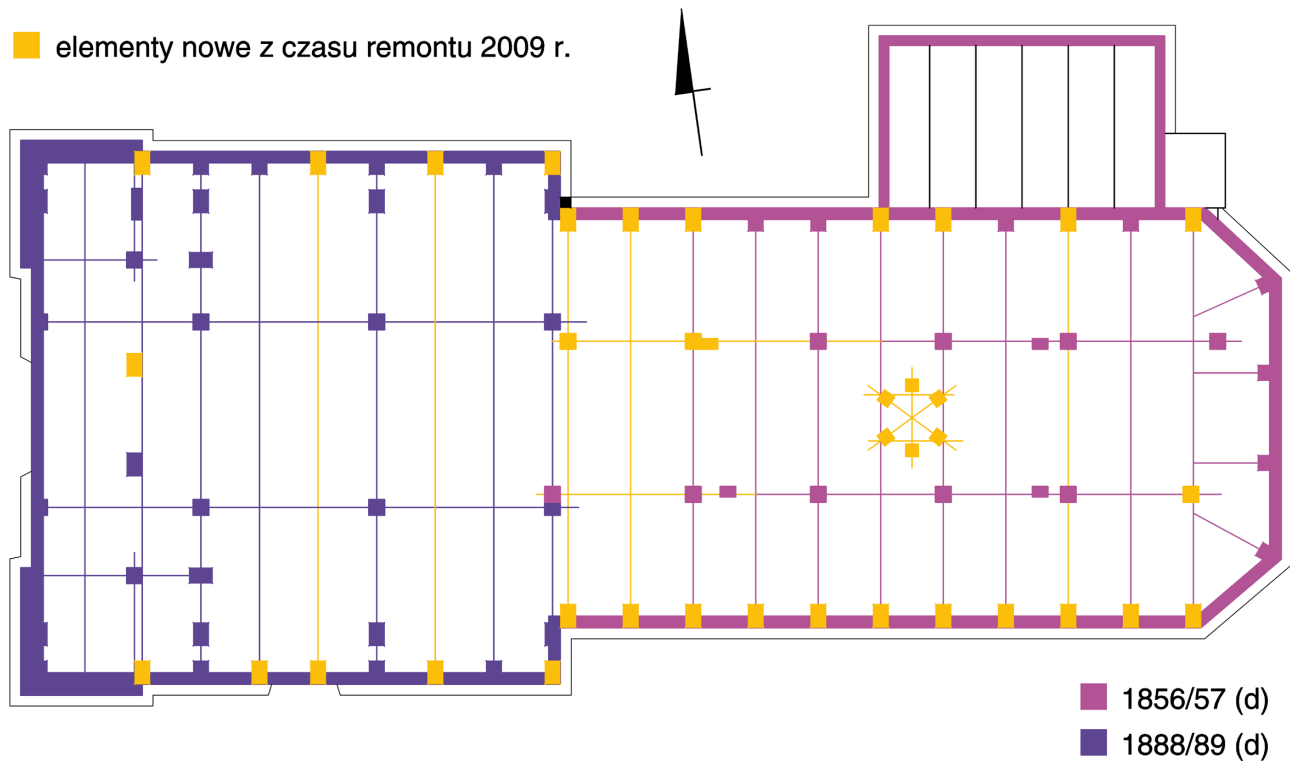
Il. 13. Bobrowniki, dawny kościół parafialny pw. św. Wawrzyńca. Fazy budowy ustalone na podstawie badań dendrochronologicznych.
Oprac. A. Koniczny

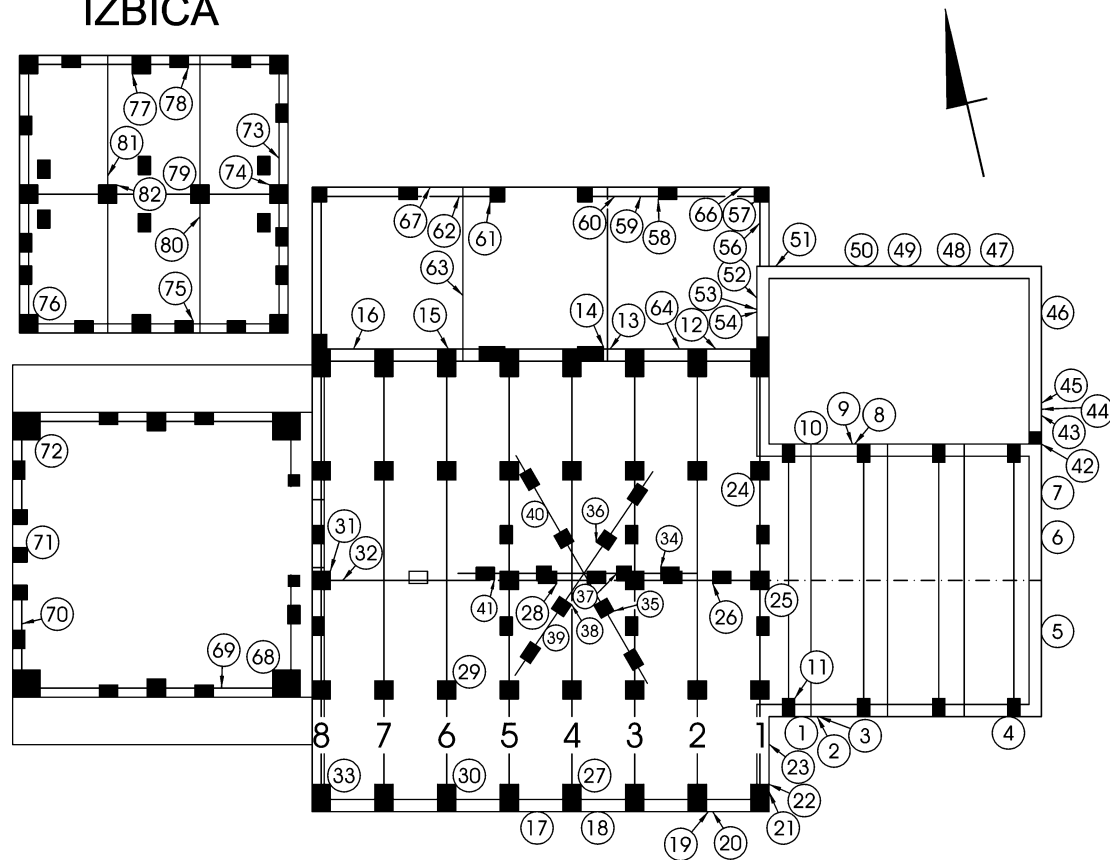
Do analizy dendrochronologicznej pobrano łącznie 80 próbek drewna (Il. 14. na kolorowej wkładce). Dodatkowo wykonano dwa zdjęcia fotograficzne desek szalunku kruchty aparatem cyfrowym, które wykorzystano do pomiaru sekwencji przyrostów rocznych (Il. 4). Analiza dendrochronologiczna objęła 74 próbki sosnowe, 7 próbek dębowych i jedną świerkową. Pozytywny wynik datowania uzyskano w 40 wypadkach. W celu osiągnięcia precyzyjnych wyników przy wyborze miejsc do pobrania próbek drewna preferowano elementy z resztkami kory.

Il. 14. Brusiek, kościół filialny pw. św. Jana Chrzciciela. Miejsca pobrania próbek drewna do badań dendrochronologicznych.
Oprac. A. Koniczny

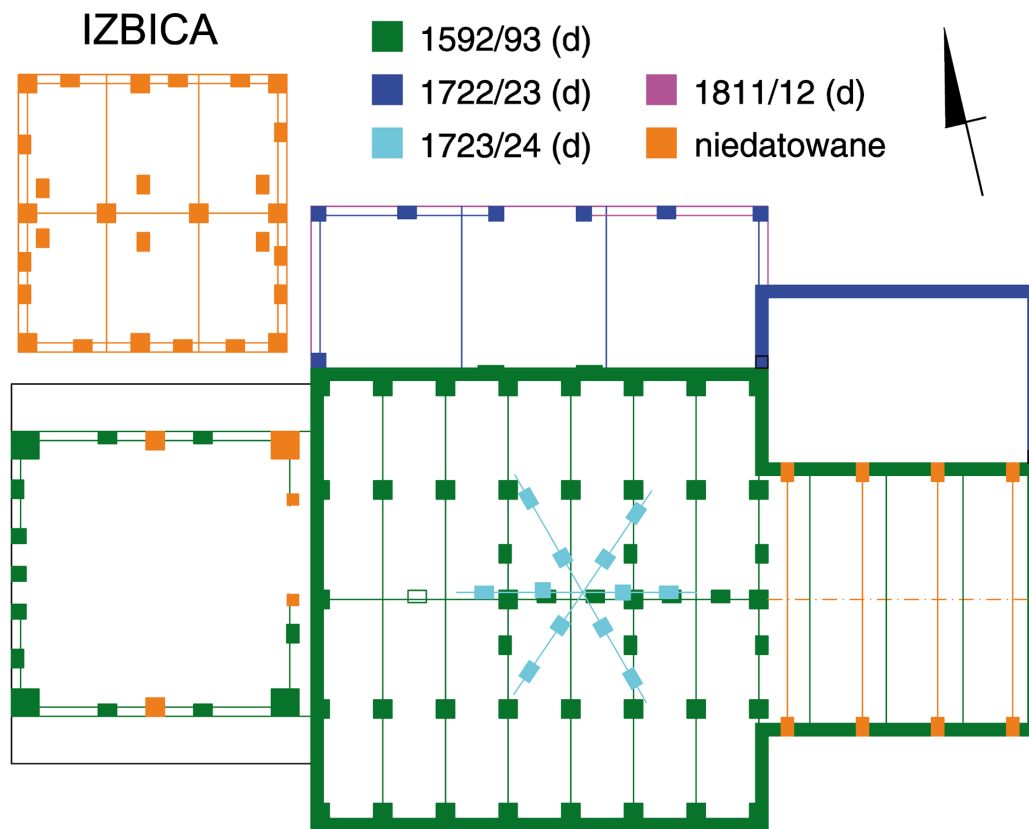
Do budowy ścian prezbiterium i nawy ponad dębowymi podwalinami użyto wysokogatunkowego drewna sosnowego, pochodzącego z jednej ścinki jesienno-zimowej przełomu lat 1592 i 1593 (Il. 15. na kolorowej wkładce). Wynika z tego, iż obróbka materiału oraz wznoszenie ścian prezbiterium i nawy było możliwe najwcześniej w roku 1593. Sosny przed ścinką rosły ponad sto lat – w wielu wypadkach wytworzyły sto kilkadziesiąt przyrostów rocznych. Drewno jest żywiczne i wolne od żerowisk szkodników.

Il. 15. Brusiek, kościół filialny pw. św. Jana Chrzciciela. Fazy budowy ustalone na podstawie badań dendrochronologicznych.
Oprac. A. Konieczny

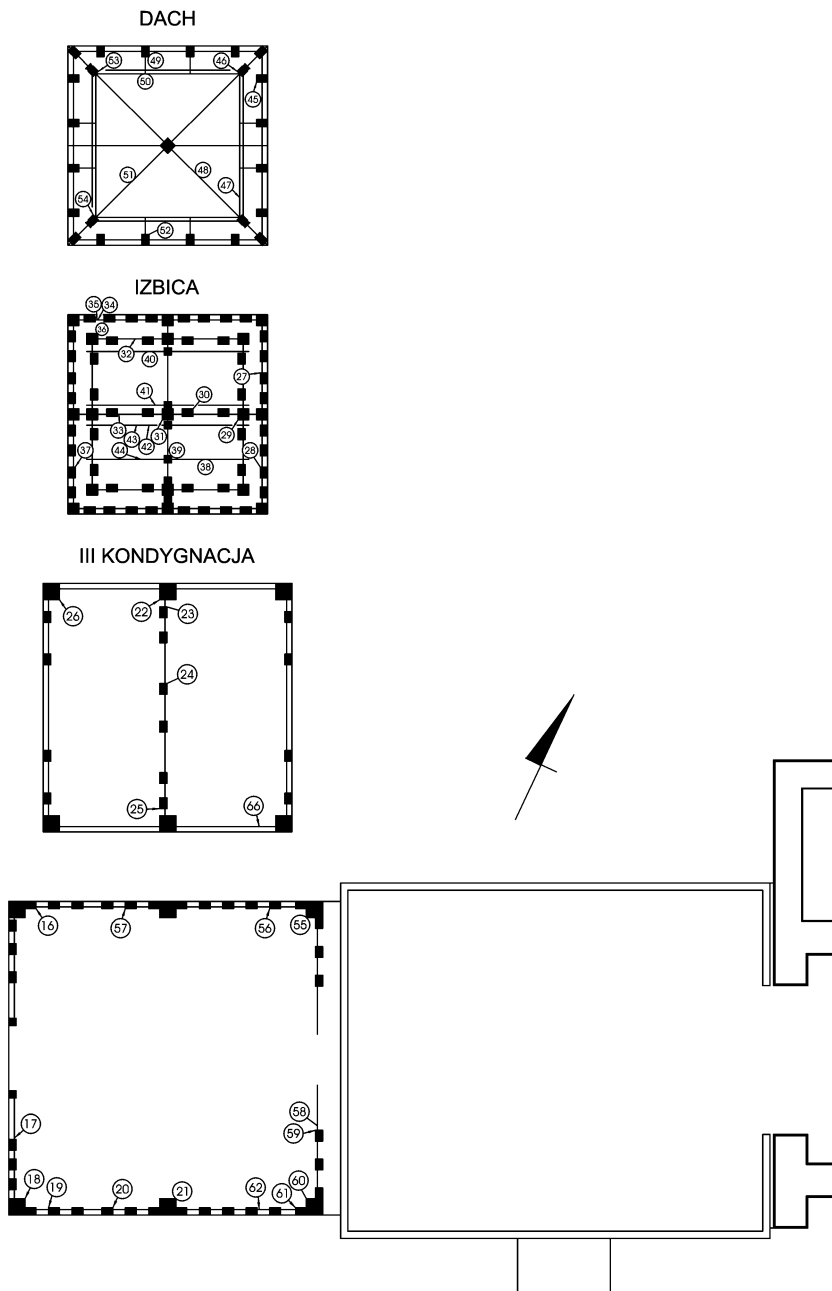
Il. 16. Glitvice-Ostropa, dawny kościół parafialny pw. św. Jerzego, wieża. Miejsca pobrania próbek drewna do badań dendrochronologicznych.
Oprac. A. Koniczny

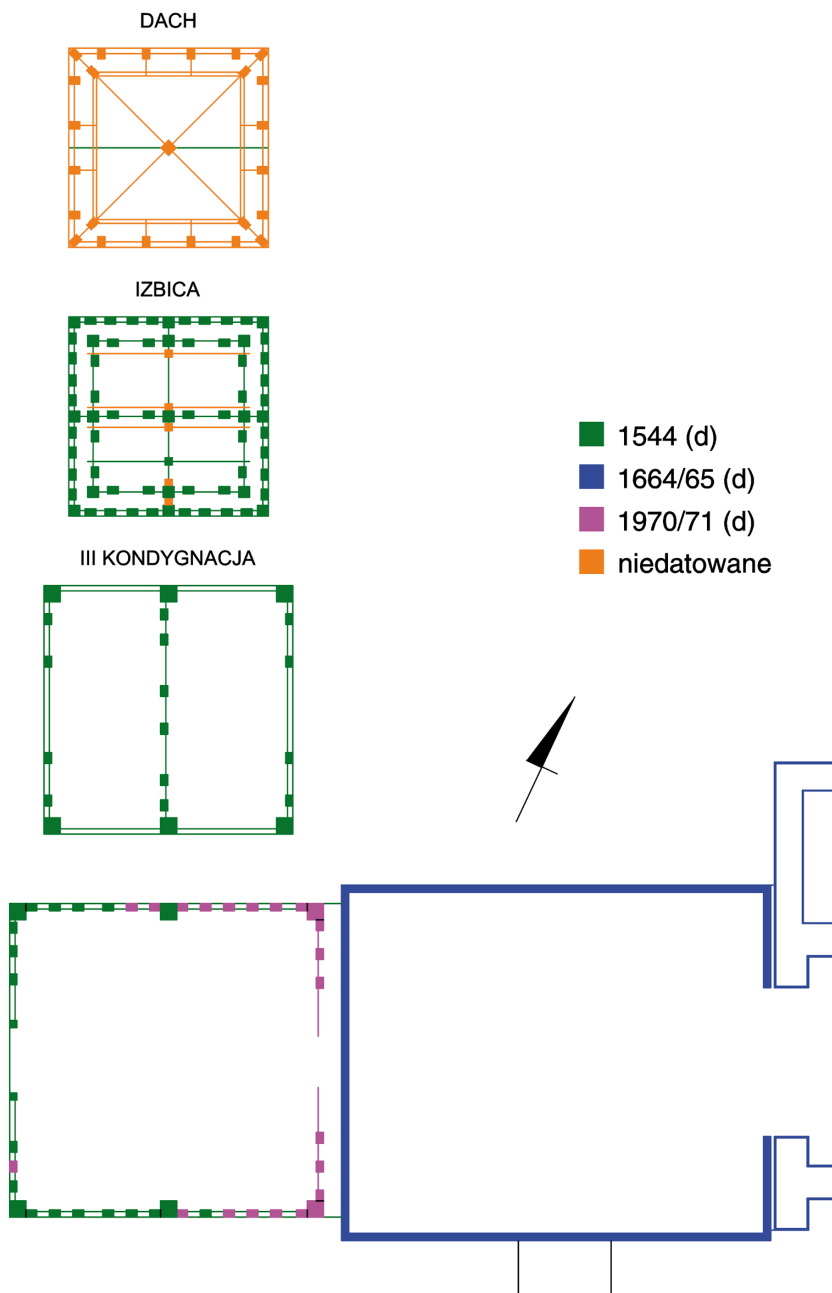
Il. 17. Gliwice-Ostropa, dawny kościół parafialny pw. św. Jerzego, wieża. Fazy budowy ustalone na podstawie badań dendrochronologicznych.
Oprac. A. Koniczny

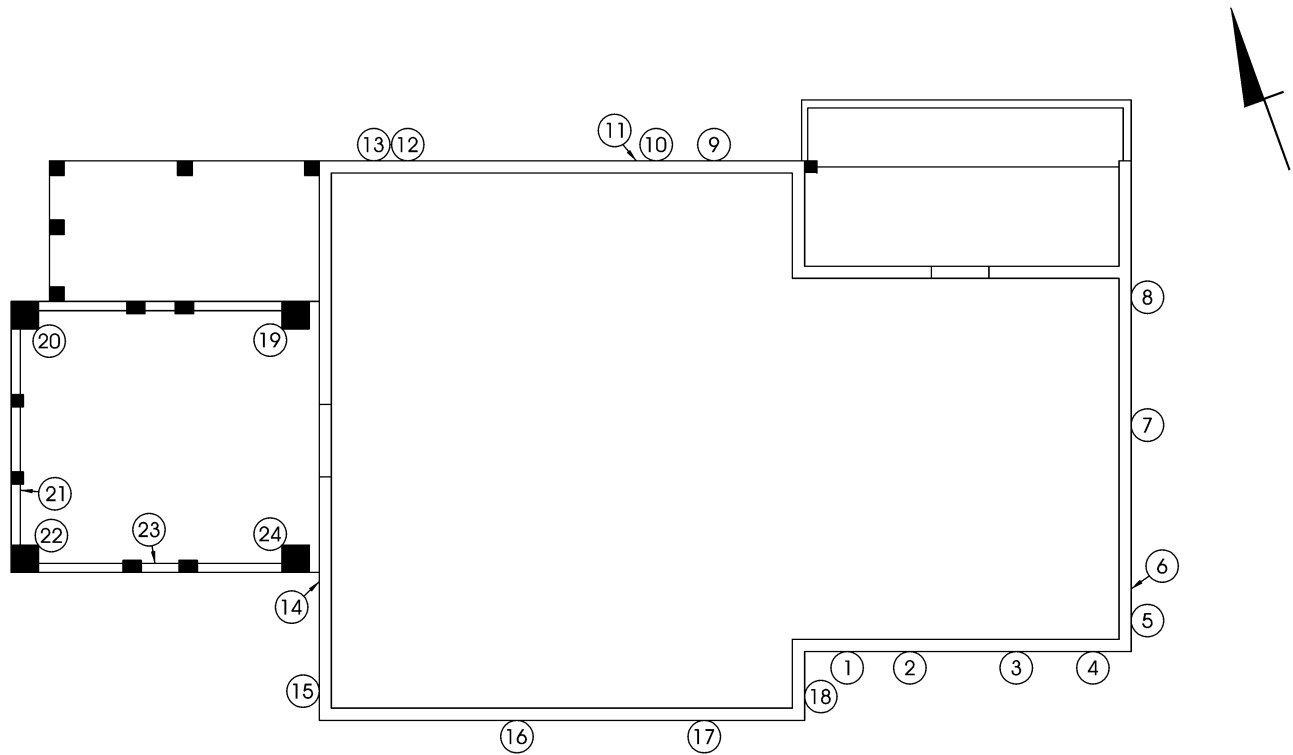
Do analizy dendrochronologicznej z historycznych konstrukcji pobrano łącznie 24 próbki, z tego 16 próbek drewna jodłowego, 6 drewna dębowego i 2 świerkowego (Il. 18 na kolorowej wkładce). Pozytywny wynik datowania uzyskano w przypadku 19 próbek. Badania dendrochronologiczne wykazały, że drewno jodłowe użyte do budowy ścian prezbiterium, zakrystii i nawy ścięto podczas dwóch kampanii: latem 1553 roku i w okresie jesienno-zimowym na przełomie lat 1553 i 1554 (Il. 19 na kolorowej wkładce). Do budowy zrębowej konstrukcji kościoła przystąpiono więc najwcześniej na wiosnę roku 1554. Użyty materiał jest drewnem o stosunkowo dużej liczbie przyrostów rocznych, pochodzącym przeciętnie z ok. 80-letnich drzew. W ścianach prezbiterium i nawy znajdują się pojedyncze elementy z drewna świerkowego. Analiza dendrochronologiczna dała pozytywny wynik w wypadku jednej z dwóch próbek świerkowych w oparciu o chronologię jodły. Stwierdzono, że bierwiono wbudowane w górnej partii ściany południowej prezbiterium wykonano z drewna pozyskanego w okresie jesienno-zimowym przełomu lat 1552 i 1553. Na podstawie badań architektonicznych ustalono, że zakrystia przy kościele istniała od początku, jednak wcześniej była o połowę węższa od dzisiejszej. Momentu jej przebudowy nie dało się jednak poznać z uwagi na brak odpowiedniego materiału do badań. Przedłużenie ściany wschodniej oraz ściana północna i zachodnia zakrystii wykonane zostały w konstrukcji szkieletowej, ze słabego jakościowo materiału – krótkich elementów o małych przekrojach.

Il. 18. Szalsza, kościół filialny pw. Narodzenia NMP. Miejsca pobrania próbek drewna do badań dendrochronologicznych.
 Oprac. A. Koniczny

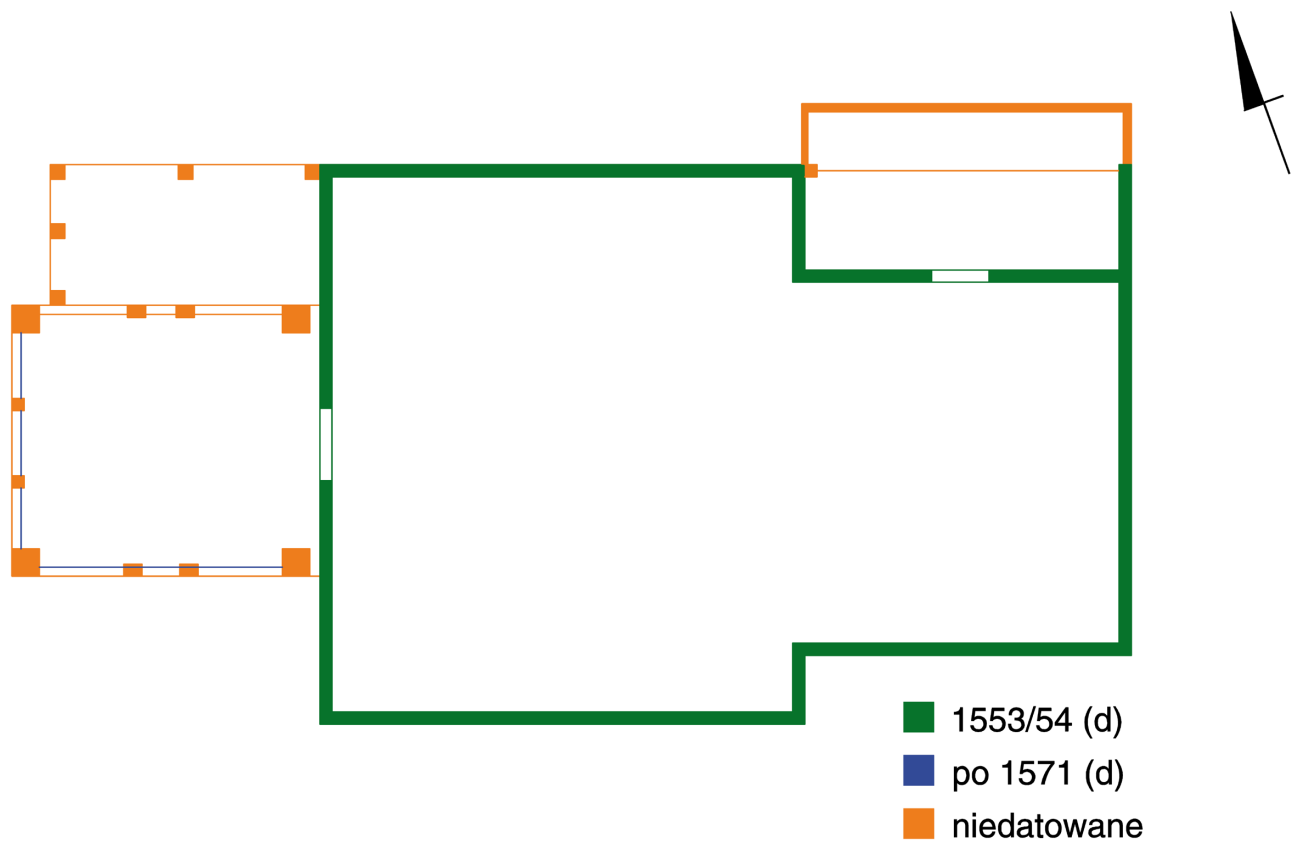
Il. 19. Szalsza, kościół filialny pw. Narodzenia NMP. Fazy budowy ustalone na podstawie badań dendrochronologicznych.
Oprac. A. Koniczny
