Historia budowy kaplic  
przy kościele pw. św. Jakuba w Toruniu  
w świetle najnowszych badań  
architektonicznych i dendrochronologicznych

Nieznane średniowieczne malowidło ścienne  
na fasadzie zachodniej  
kościół św. Jakuba w Toruniu

**DZIEJE I SKARBY  
KOŚCIOŁA ŚWIĘTOJAKUBSKIEGO  
W TORUNIU**

## **Historia budowy kaplic przy kościele pw. św. Jakuba w Toruniu w świetle najnowszych badań architektonicznych i dendrochronologicznych**

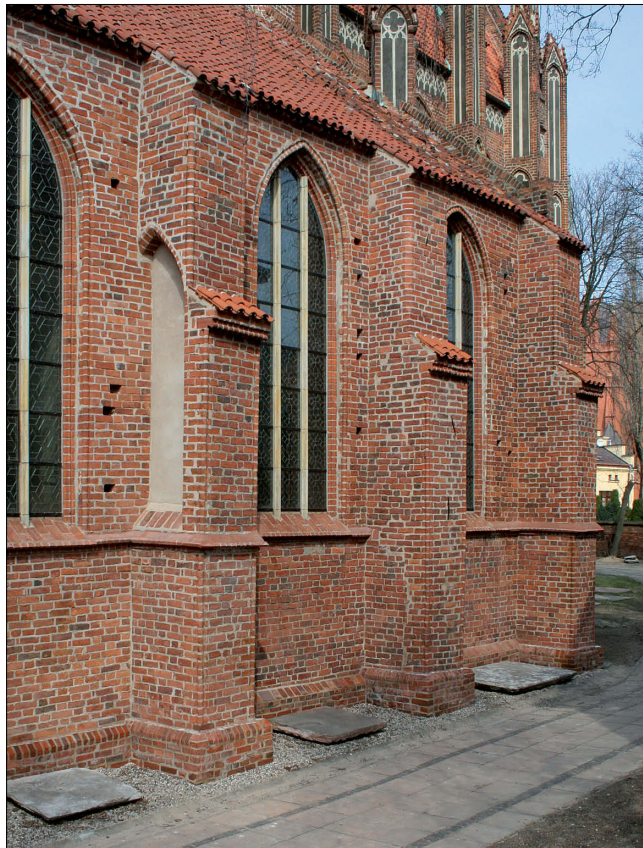
Il. 1. Domniemana kaplica z 1359 roku kościoła Świętojakubskiego, (pierwsza wymieniana źródłowo), widok od południowego zachodu. Blenda na zachodniej szarpie kaplicy pd.-wsch. częściowo zasłonięta sąsiednią kaplicą.  
Fot. A. Konieczny, 2010 r.

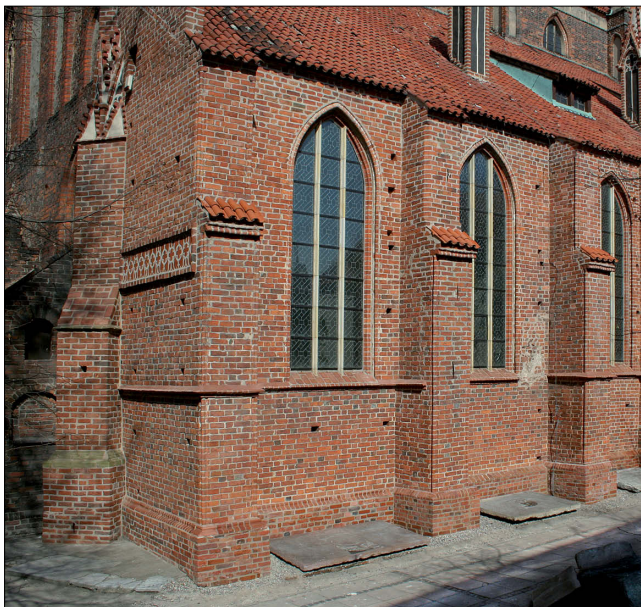
Il. 3. Kaplica Krzyża Św., widok od południowego zachodu.  
Fot. A. Konieczny, 2010 r.

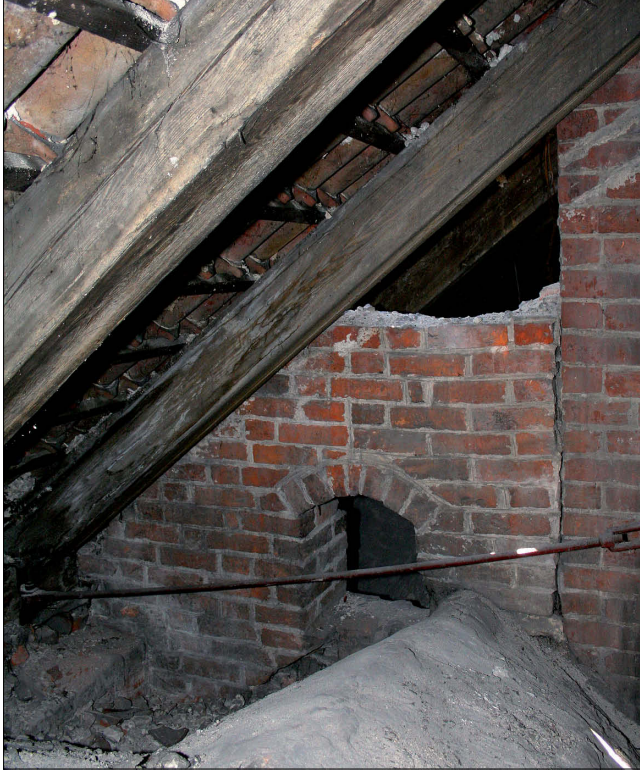
Il. 4. Kaplica Krzyża Św., półszczyt od strony wschodniej świadczący, że kaplica ta powstała jako pierwsza w rzędzie południowym i jakiś czas stała niezależnie.

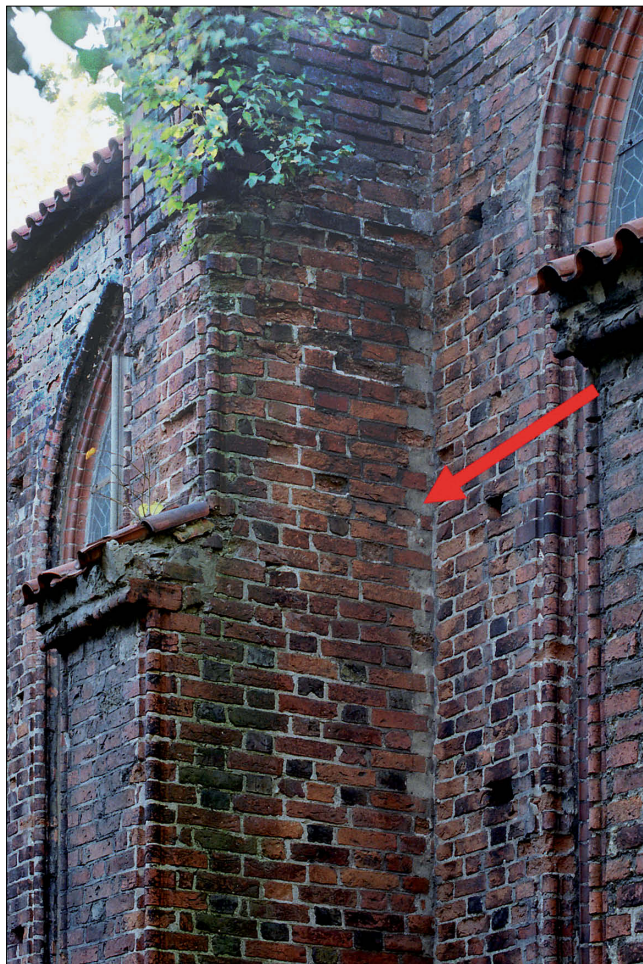
Il. 5. Kaplica Krzyża Św., strzępia cofnięte na szkarpie wschodniej, pozwalające na dowiązanie planowanej kaplicy sąsiedniej.  
Fot. A. Konieczny, 2004 r.

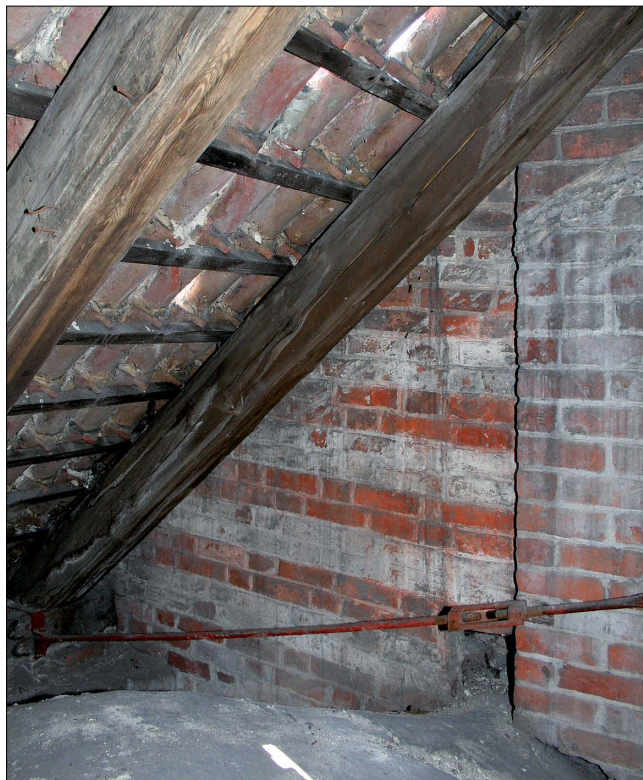
Il. 7. Kaplica św. Anny, półszczyt z malarsko opracowanym licem (od wsch.) świadczy, że powstała ona jako druga w rzędzie południowym i jakiś czas stała niezależnie. Widoczny ślad po pierwotnym dachu pulpitowym kaplicy.  
Fot. A. Konieczny, 2007 r.

szczyt dodatkowo otrzymał opracowanie malarskie w dwuwarstwowym biało-czerwonym wątku pasowym [il. 7]. Następny szczyt, należący do 1. kaplicy od wschodu (ob. Matki Boskiej Różańcowej, d. św. Benedykta, pierwotnie Marii Magdaleny), ma lico opracowane identycznie, ale skierowane w przeciwną stronę, czyli na zachód [il. 8]. Szczyt ten stoi nad ścianą międzykapliczną, dekorowaną wspomnianą ostrołukową blendą, której istnienie skłoniło Heisego do sformułowania tezy, iż kaplica ta była pierwszą i przez pewien okres stojącą samodzielnie. W istocie wydaje się, że kaplica ta faktycznie dłuższy czas stała niezależnie, ale na podstawie analizy opracowania szczytów można przyjąć, że powstała ona najprawdopodobniej wraz z 3. kaplicą od wschodu (ob. św. Anny). Ponieważ szczyty kaplicy 3. od wschodu (ob. św. Anny) i 1. od wschodu (ob. Matki Boskiej Różańcowej) zwrócone są licami ku sobie, nasuwa się wniosek, że przestrzeń między nimi jakiś czas była niezabudowana

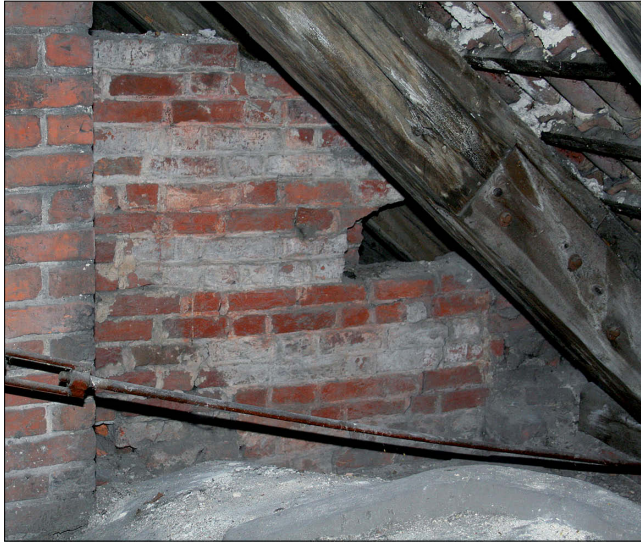
Il. 8. Kaplica Matki Boskiej Różańcowej, półszczyt z malarsko opracowanym licem (od zach.) świadczy, że powstała ona jako trzecia w rzędzie południowym i jakiś czas stała niezależnie.

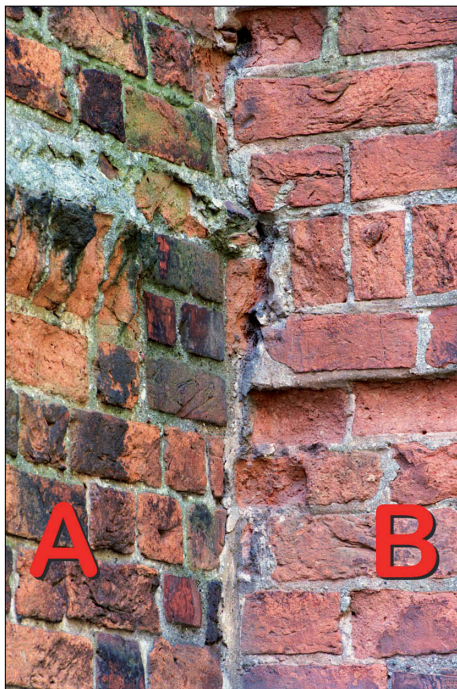
Il. 10. Kaplica św. Anny. Szkarpa wschodnia bez strzępi na dowiązanie ściany kaplicy sąsiedniej: A – szkarpa wschodnia kaplicy św. Anny, B – ściana południowa kaplicy św. Walentego.  
Fot. A. Koniczny, 2004 r.

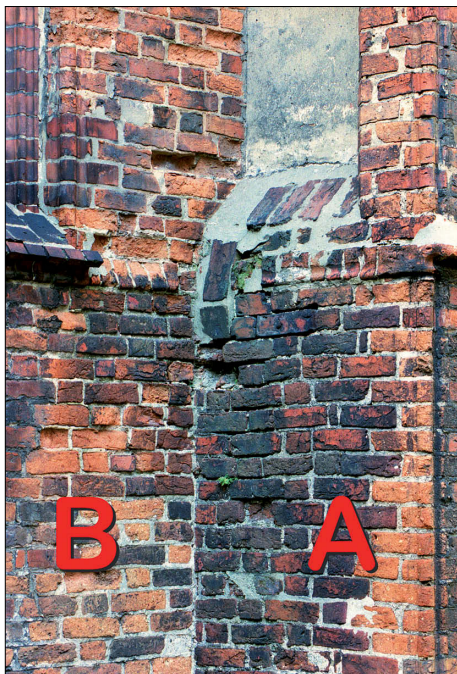
Il. 11. Kaplica Matki Boskiej Różańcowej. Szkarpa zachodnia (z blendą) bez strzępi na dowiązanie ściany kaplicy sąsiedniej: A – szkarpa zachodnia kaplicy Matki Boskiej Różańcowej, B – ściana południowa kaplicy św. Walentego.  
Fot. A. Koniczny, 2004 r.

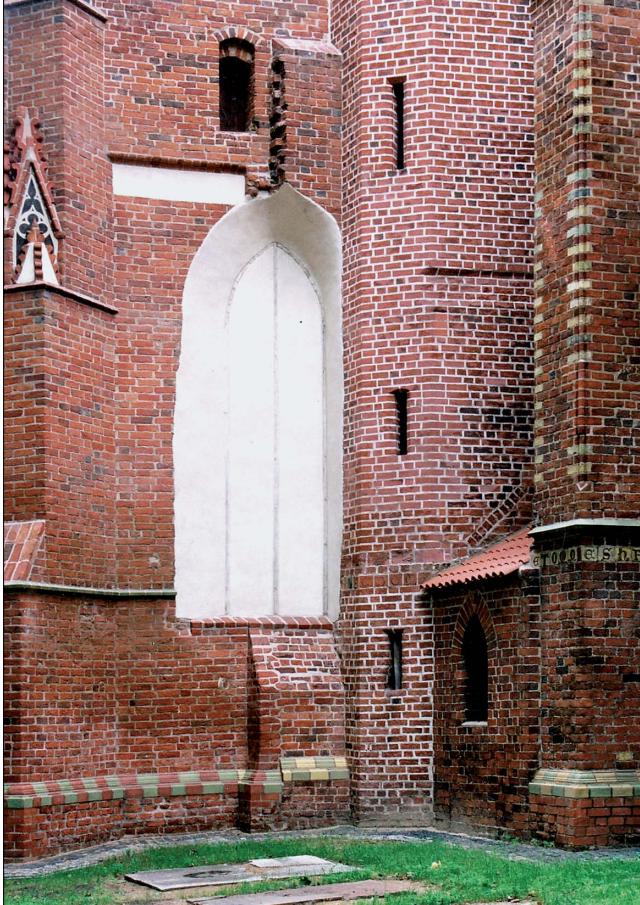
Il. 12. Elewacja wschodnia nawy południowej kościoła Świątojakubskiego. Okno wykute wtórn timerie, zapewne w czasie budowy kaplic bocznych, (później zamurowane).  
Fot. A. Konieczny, 2004 r.

Zapewne w związku z budową kaplic bocznych przebito okno we wschodniej elewacji nawy południowej [il. 12]. Dziś z całą pewnością można stwierdzić, że – wbrew temu co wcześniej pisali Heise<sup>19</sup> i Otto Freymuth<sup>20</sup>

– nie jest to okno pierwotne, gdyż z jednej strony widać wyraźne ślady jego wykucia – zamaskowane tynkiem, z drugiej strony otwór ten uszkodził we wnętrzu nie tylko gotyckie malowidło ściennie ze scenami z życia św. Marii Magdaleny (malowane retabulum ołtarzowe), na wschodniej ścianie nawy południowej, (na co uwagę zwrócili już Liliana i Jerzy Domasłowski)<sup>21</sup>, lecz także część fryzu ceramicznego z inskrypcją.

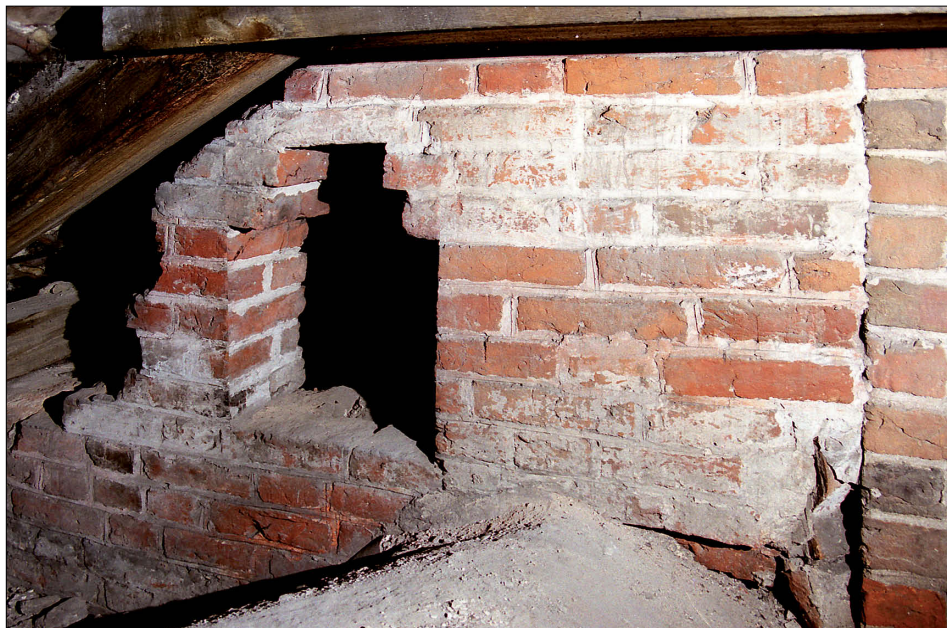
Il. 13. Kaplica św. Antoniego, półszczyt z malarsko opracowanym licem (od zach.) świadczy, że powstała ona, wraz z sąsiednią kaplicą Św. Rodziny, jako pierwsza w rzędzie północnym.

licem skierowany w kierunku zachodnim [il. 13, 15] i brak przewiązania muru z kaplicą sąsiednią [il. 14] jest dowodem na to, że dwie wschodnie kaplice rzędu północnego stały jakiś czas niezależnie. Obie te kaplice mogły powstać równocześnie z 1. i 3. kaplicą od wschodu przy nawie południowej, ponieważ szczyt kaplicy św. Antoniego ma analogiczną dekorację malarską lica w biało-czerwonym wątku pasowym [il. 7–8] – z tą różnicą, że szerokość pasów dekoracji szczytów kaplic strony południowej obejmuje po dwie warstwy cegieł, podczas gdy szczyt kaplicy św. Antoniego został ozdobiony pasami o szerokości trzech warstw. W następnej kolejności wzniesiono 3. od wschodu kaplicę rzędu północnego (ob. św. Stanisława), która również otrzymała własny szczyt, z licem od zachodu [il. 16–17]. Jako ostatni człon w rzędzie północnym powstała kruchta [il. 18–19]. Z uwagi na brak dostępu na poddasze kruchty i zakrycie tynkiem miejsc styecznych kruchty z murami kaplicy sąsiedniej, nie dało się dotychczas jednoznacznie ustalić, czy obie przybudówki powstały podczas jednej czy dwóch niezależnych faz budowlanych. Użycie identycznej cegły profilowanej w obu częściach przemawia raczej za budową w jednej fazie, mimo iż kruchta została od razu otynkowana. Próba datowania dendrochronologicznego dębowych nadproży w portalach kruchty, podjęta w roku 2009, nie przyniosła jednoznacznych wyników. Na-

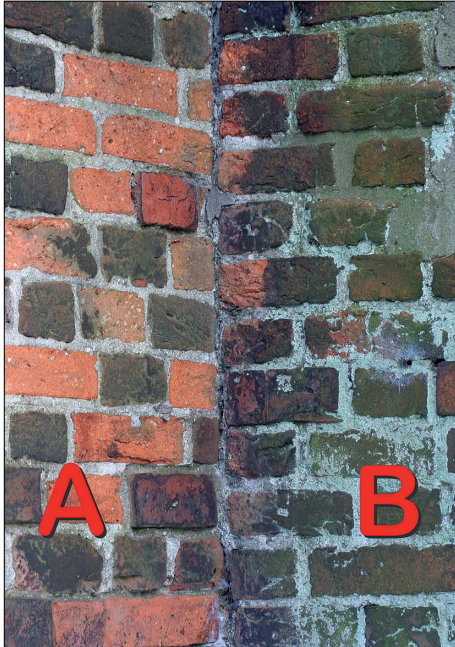
Il. 14. Szew budowlany między kaplicami św. Antoniego i św. Stanisława, A – szkarpa zachodnia kaplicy św. Antoniego, B – ściana północna kaplicy św. Stanisława dostawiona do szkarpy bez przewiązania.

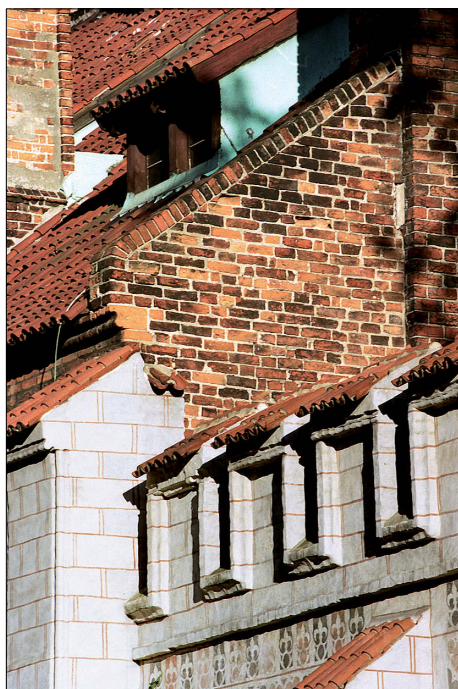
Il. 16. Kaplica św. Stanisława, zbudowana jako ostatnia w rzędzie północnym. Półszczyt zachodni kaplicy.  
Fot. A. Konieczny, 2004 r.

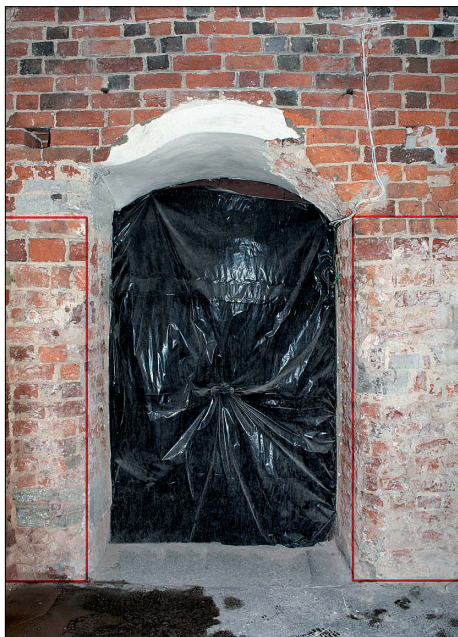
Il. 20. Kruchta północna kościoła Świętojakubskiego, portal od strony północnej. Widoczne ślady wykucia po oczyszczeniu z tynku w czasie remontu w 2009 r. Zaznaczono powierzchnię skutego cokołu.

Już Heise sądził, że portal prowadzący z kruchty północnej do kościoła może być wtórny<sup>24</sup>. Te przypuszczenia potwierdziły badania przeprowadzone podczas prac konserwatorsko-restauratorskich wewnątrz kruchty w 2009 roku [il. 20]. Po usunięciu tynku z ościeży można było stwierdzić wyraźne ślady wtórnego przebicia w ścianie. Dodatkowym dowodem na potwierdzenie braku istnienia nawet wąskiego przejścia w tym miejscu jest ślad po skutym cokole korpusu nawowego kościoła, dochodzącym do obu ościeży obecnego portalu na normalnej wysokości, bez charakterystycznego podniesienia obejmującego

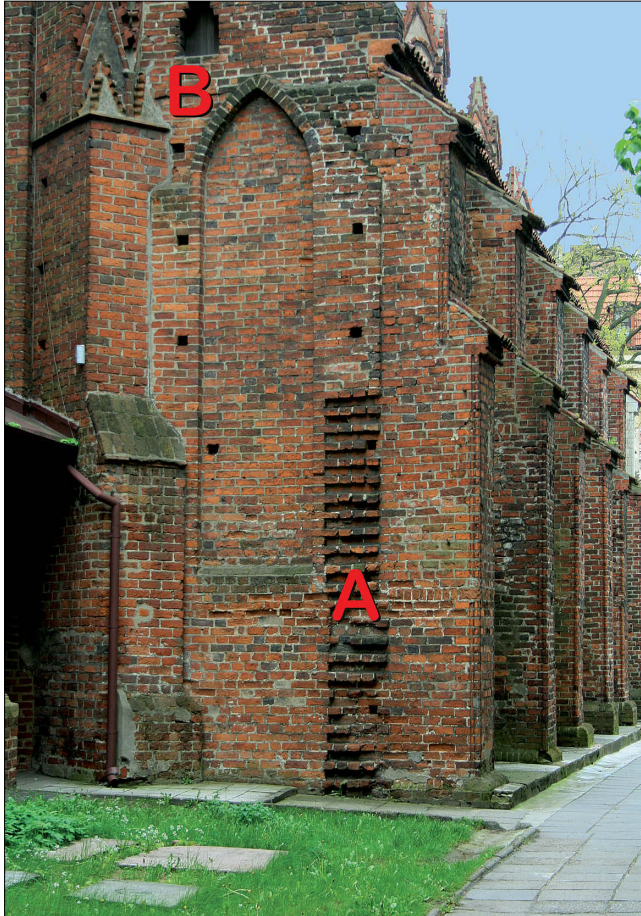
Il. 22. Kaplica Św. Rodziny, elewacja wschodnia: A – strzępia pozostawione na dowiązanie od wschodu planowanej kaplicy lub nowej zakrystii, B – opór sklepienny na planowane sklepienia.

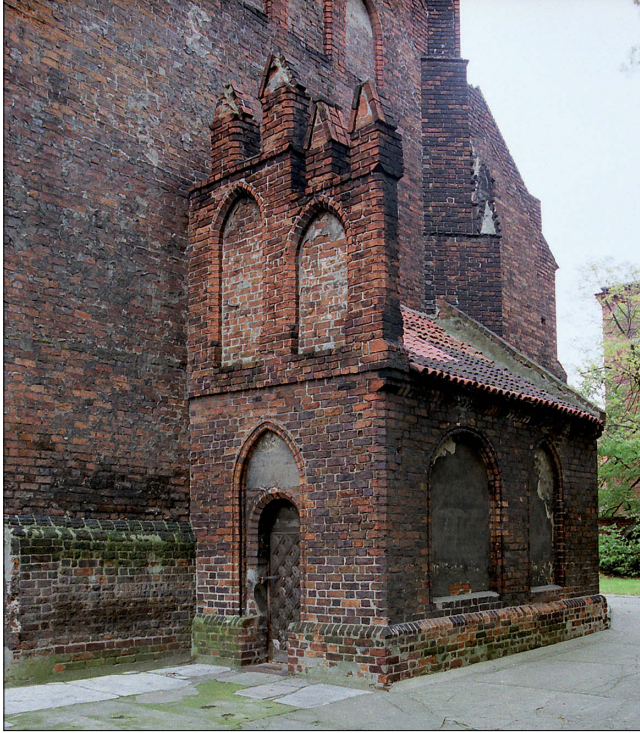
Il. 24. Kaplica Ogrójca, widok od strony północnego zachodu.  
Fot. A. Konieczny, 2004 r.

ca Ogrójca [il. 23–25]. Kaplicę tę Heise datował na 1. połowę XV w.<sup>25</sup>, co uznała większość badaczy<sup>26</sup>. W źródłach kaplica wzmiankowana była po raz

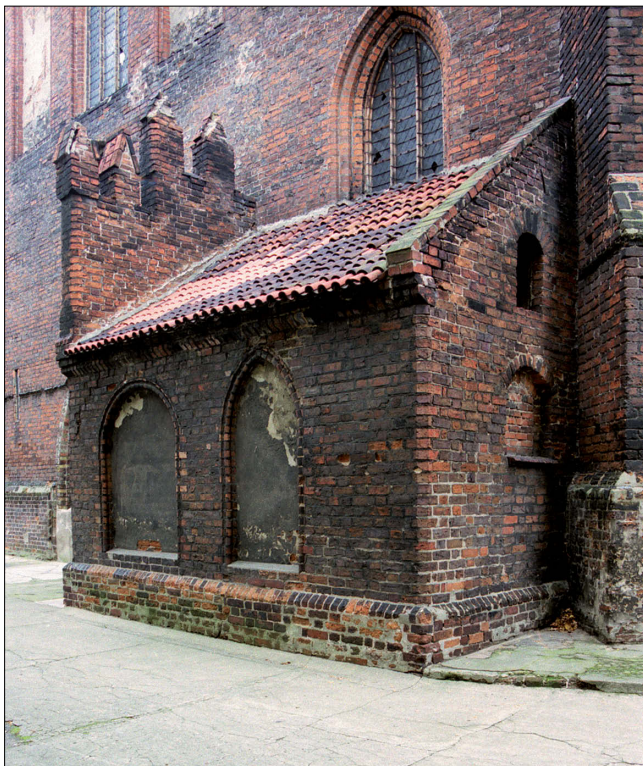
Il. 25. Kaplica Ogrójca, widok od strony południowego zachodu.  
Fot. A. Konieczny, 2004 r.

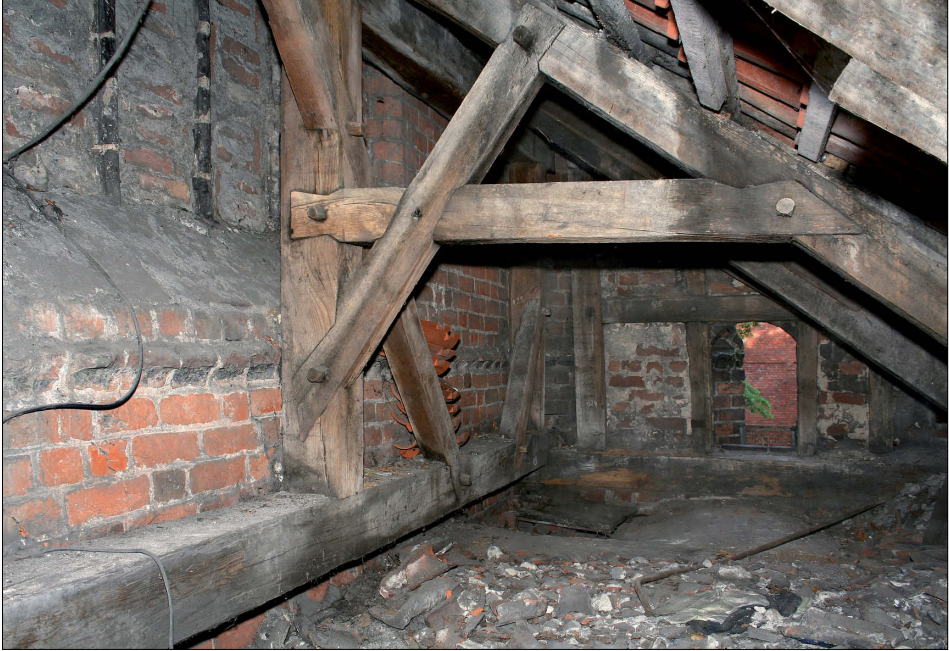
Il. 26. Kaplica Ogrójca, oryginalna więźba dachowa i szczyt w konstrukcji szkieletowej z roku 1508 (datowanie dendrochronologiczne).  
Fot. A. Konieczny, 2008 r. (stan sprzed remontu)

Ze względu na to, iż murowane szczyty kaplicy zostały dostawione do skrajnych elementów więźby dachowej oraz zakryły od zewnątrz konstrukcje szkieletowe szczytów [il. 26], można założyć, że powstały najwcześniej na początku roku 1508. Mury kaplicy musiały być gotowe jeszcze zanim przystąpiono do montażu konstrukcji drewnianych, tzn. w roku 1507 lub na początku roku 1508. Podsumowując można stwierdzić, że kaplicę Ogrójca wybudowano w latach 1507–1508, jeżeli drewno użyto bez dłuższego okresu składowania. Wymowny jest fakt, że forma tej pochodzącej z początku XVI w. „małej architektury sakralnej” została idealnie dopasowana do zrealizowanej około 1360 roku, czyli prawie 150 lat wcześniej, środkowej partii wieży (tzn. 2., 3. i 4. kondygnacji). Stylistycznie kaplica Ogrójca jest budowlą gotycką, o ścianach z czerwonej cegły, z zewnątrz nie tynkowanych. Jej szczyt północny, rozczłonkowany ostrołuczными tynkowanymi blendami, doskonale koresponduje z blendami zdobiącymi elewację wieży. Profilowanie elementów architektonicznych jest tak samo surowe, oparte przede wszystkim na

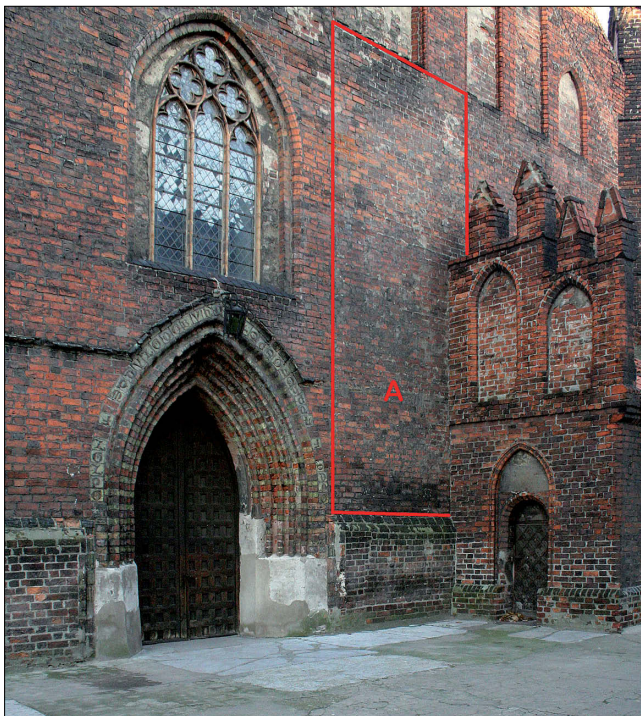
Il. 1. Kościół św. Jakuba w Toruniu, fasada zachodnia – lokalizacja gotyckiego malowidła; A – skuty gzyms kapnikowy.  
Fot. A. Konieczny, 2008 r.

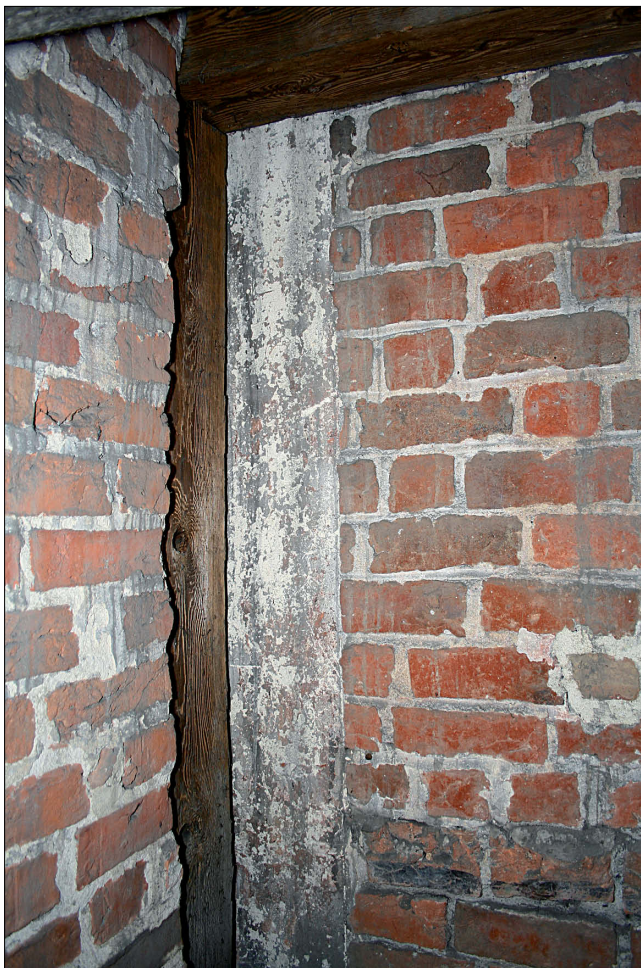
Il. 3. Poddasze kaplicy Ogrójca, fragment malowidła ściennego przesłonięty słupem drewnianej konstrukcji dachowej z 1508 r. i szczytem północnym.  
Fot. A. Konieczny, 2008 r.

polichromii [il. 3], z czego niezawodnie wynika, że malowidło powstało przed rokiem 1508. Co przedstawiało i jakim celom służyło, trudno dziś powiedzieć. Ślad po nim jest bardzo dobrze udokumentowany na zdjęciu z roku 1887 [il. 4] i pocztówce z widokiem kościoła sprzed 1913 r. [il. 5].
